การตรวจสภาพฝายและแนวทางแก้ไขปรับปรุงเพื่อเพิ่มประสิทธิภาพฝาย ในพื้นที่จังหวัดเชียงราย

รหัสฝายที่ : WCR110100202

ชื่อฝาย : - ชื่อลำน้ำ : ห้วยแม่จอม ลำน้ำสาขาของ : แม่น้ำลาว/แม่น้ำกก/แม่น้ำโขง ประเภทลำน้ำ : ลำห้วย วันที่สำรวจ : 29 พ.ค. 64
 หมู่บ้าน : หมู่ที่ 2 ทุ่งห้า ตำบล : สันสลี อำเภอ : เวียงป่าเป้า จังหวัด : เชียงราย
 ก่อสร้าง เมื่อปี พ.ศ. : - อายุฝาย : มากกว่า 15 ปี หน่วยงานรับผิดชอบ : อบต.สันสลี ออกแบบเอง

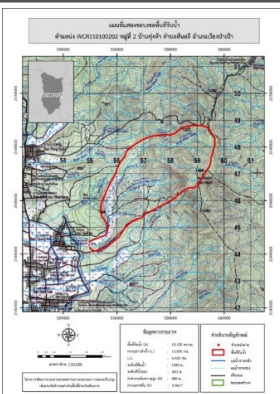
พื้นที่รับน้ำของฝายและข้อมูลประกอบ	สภาพโดยรวมของฝายและแนวทางแก้ไขปรับปรุงเบื้องต้น

<p>ข้อมูลพื้นที่รับน้ำของฝาย A = 10.15 ตารางกิโลเมตร L = 10.85 กิโลเมตร LC = 5.425 กิโลเมตร H = 680 เมตร s = 0.063 c = 0.1 I = 60 มิลลิเมตร/ชั่วโมง Return period = 20 ปี อัตราการไหลสูงสุด = 16.93 ลบ.ม./วินาที</p>	<p>สภาพโดยรวมของฝาย ส่วนควบคุมน้ำ : มีการกัดเซาะปานกลาง แดกร้าว ทรุดตัว มีรูโพรง รั่ว และเคลื่อนตัวน้อย ส่วนท้ายน้ำ : มีการกัดเซาะ ทรุดตัว แดกร้าว มีรูโพรง รั่ว และเคลื่อนตัวปานกลาง มีวัชพืชขึ้นน้อย ระบบส่งน้ำ : มีสภาพปกติ มีวัชพืชขึ้นน้อย</p> <p>แนวทางแก้ไขปรับปรุงเบื้องต้น เนื่องจากสภาพฝายค่อนข้างเก่า แต่ยังพอใช้งานได้จนกว่าจะหมดสภาพ ไม่เหมาะแก่การซ่อมแซม ควรรื้อถอน และก่อสร้างใหม่ให้สามารถรองรับปริมาณน้ำหลากสูงสุดได้</p>
