# การตรวจสอบสภาพฝายและแนวทางแก้ไขปรับปรุงเพื่อเพิ่มประสิทธิภาพฝาย ในพื้นที่จังหวัดเชียงราย

รหัสฝายที่ : WCR110100204

ชื่อฝาย : - ชื่อลำน้ำ : ห้วยแล้ง ลำน้ำสาขาของ : ประเภทลำน้ำ : ลำห้วย วันที่สำรวจ : 29 พ.ค. 64  
หมู่บ้าน : หมู่ที่ 2 ห่งห้า ตำบล : สันสลี อำเภอ : เวียงป่าเป้า จังหวัด : เชียงราย  
ก่อสร้าง เมื่อปี พ.ศ. : - อายุฝาย : มากกว่า 10 ปี หน่วยงานรับผิดชอบ : อบต.สันสลี ก่อสร้างเองโดยใช้แรงงานชาวบ้าน ใช้งบของ :  
ที่ว่าการอำเภอเวียงป่าเป้า

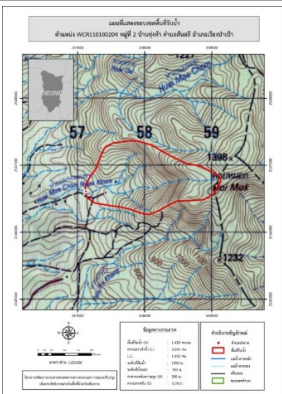
| พื้นที่รับน้ำของฝายและข้อมูลประกอบ | สภาพโดยรวมของฝายและแนวทางแก้ไขปรับปรุงเบื้องต้น |
|---|---|
| <div><p>ข้อมูลพื้นที่รับน้ำของฝาย</p><p>A = 1.45 ตารางกิโลเมตร</p><p>L = 2.065 กิโลเมตร</p><p>LC = 1.032 กิโลเมตร</p><p>H = 500 เมตร</p><p>s = 0.242</p><p>c = 0.1</p><p>I = 100 มิลลิเมตร/ชั่วโมง</p><p>Return period = 20 ปี</p><p>อัตราการไหลสูงสุด = 4.032 ลบ.ม./วินาที</p></div> | <p><b>สภาพโดยรวมของฝาย</b></p> <p>ส่วนควบคุมน้ำ : มีการกัดเซาะ ทรุดตัว แตกร้าว และเคลื่อนตัวน้อย มีรูโหว่ และรั่วปานกลาง ไม่สามารถเก็บน้ำได้ มีวัชพืชขึ้นปานกลาง ส่วนท้ายน้ำ : มีการกัดเซาะ และทรุดตัวน้อย มีรูโหว่ และรั่วปานกลาง มีวัชพืชขึ้นปานกลาง</p> <p><b>แนวทางแก้ไขปรับปรุงเบื้องต้น</b></p> <p>เนื่องจากสภาพฝายถูกกัดเซาะทำให้น้ำไหลลอดใต้ตัวฝายการซ่อมค่อนข้างยาก และใช้งบประมาณสูง ไม่เหมาะแก่การซ่อมแซม ควรรื้อถอน และก่อสร้างใหม่ให้สามารถรองรับปริมาณน้ำหลากสูงสุดได้</p> |
