การตรวจสอบสภาพฝายและแนวทางแก้ไขปรับปรุงเพื่อเพิ่มประสิทธิภาพฝาย ในพื้นที่จังหวัดเชียงราย

รหัสฝายที่ : WCR110100402

ชื่อฝาย : - ชื่อลำน้ำ : ห้วยป่าพลู ลำน้ำสาขาของ : ประเภทลำน้ำ : ลำห้วย วันที่สำรวจ : 31 พ.ค. 64  
หมู่บ้าน : หมู่ที่ 4 โละ ตำบล : สันสลี อำเภอ : เวียงป่าเป้า จังหวัด : เชียงราย  
ก่อสร้าง เมื่อปี พ.ศ. : - อายุฝาย : มากกว่า 10 ปี หน่วยงานรับผิดชอบ : ไม่ทราบ ออกแบบเอง

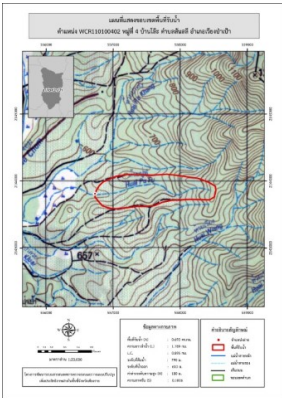
| พื้นที่รับน้ำของฝายและข้อมูลประกอบ | สภาพโดยรวมของฝายและแนวทางแก้ไขปรับปรุงเบื้องต้น |
|---|---|
| <p>ข้อมูลพื้นที่รับน้ำของฝาย</p> <p>A = 0.693 ตารางกิโลเมตร</p> <p>L = 1.789 กิโลเมตร</p> <p>LC = 0.894 กิโลเมตร</p> <p>H = 180 เมตร</p> <p>s = 0.101</p> <p>c = 0.1</p> <p>I = 100 มิลลิเมตร/ชั่วโมง</p> <p>Return period = 20 ปี</p> <p>อัตราการไหลสูงสุด = 1.927 ลบ.ม./วินาที</p> | <p>สภาพโดยรวมของฝาย</p> <p>พังเสียหายหมดสภาพ</p> <p>แนวทางแก้ไขปรับปรุงเบื้องต้น</p> <p>รื้อถอน และก่อสร้างใหม่ให้สามารถรองรับปริมาณน้ำหลากสูงสุดได้</p> |
