การตรวจสอบสภาพฝายและแนวทางแก้ไขปรับปรุงเพื่อเพิ่มประสิทธิภาพฝาย ในพื้นที่จังหวัดเชียงราย

รหัสฝายที่ : WCR110101001

ชื่อฝาย : ฝายหิน      ชื่อลำน้ำ : ห้วยป่าปอ      ลำน้ำสาขาของ :      ประเภทลำน้ำ : ลำห้วย      วันที่สำรวจ : 1 มิ.ย. 64  
 หมู่บ้าน : หมู่ที่ 10 สันป่าปอ      ตำบล : สันสลี      อำเภอ : เวียงป่าเป้า      จังหวัด : เชียงราย  
 ก่อสร้าง เมื่อปี พ.ศ. : 2559      อายุฝาย : 5      หน่วยงานรับผิดชอบ : อบต.สันสลี      ออกแบบเอง

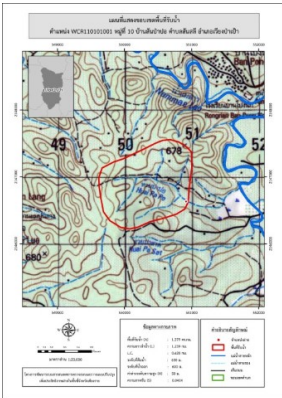
| พื้นที่รับน้ำของฝายและข้อมูลประกอบ | สภาพโดยรวมของฝายและแนวทางแก้ไขปรับปรุงเบื้องต้น |
| <p><u>ข้อมูลพื้นที่รับน้ำของฝาย</u></p> <p>A = 1.379 ตารางกิโลเมตร</p> <p>L = 1.239 กิโลเมตร</p> <p>LC = 0.62 กิโลเมตร</p> <p>H = 50 เมตร</p> <p>s = 0.04</p> <p>c = 0.1</p> <p>I = 100 มิลลิเมตร/ชั่วโมง</p> <p>Return period = 20 ปี</p> <p>อัตราการไหลสูงสุด = 3.834 ลบ.ม./วินาที</p> | <p><u>สภาพโดยรวมของฝาย</u></p> <p>ส่วนควบคุมน้ำ : มีการรั่วซึมตลอดฝายเล็กน้อย มีวัชพืชขึ้นน้อย ส่วนท้ายน้ำ : มีสภาพปกติ มีวัชพืชขึ้นน้อย</p> <p><u>แนวทางแก้ไขปรับปรุงเบื้องต้น</u></p> <p>เนื่องจากสภาพฝายมีน้ำไหลตลอดได้ตัวฝายการซ่อมค่อนข้างยาก และใช้งบประมาณสูง ไม่เหมาะแก่การซ่อมแซม ตัวฝายยังพอใช้งานได้จนกว่าจะหมดสภาพ ไม่เหมาะแก่การซ่อมแซม ควรรื้อถอน และก่อสร้างใหม่ให้สามารถรองรับปริมาณน้ำหลากสูงสุดได้</p> |
