การตรวจสอบสภาพฝายและแนวทางแก้ไขปรับปรุงเพื่อเพิ่มประสิทธิภาพฝาย ในพื้นที่จังหวัดเชียงราย

รหัสฝายที่ : WCR110101101

ชื่อฝาย : - ชื่อลำน้ำ : ห้วยไร่ ลำน้ำสาขาของ : ห้วยแม่ปุ่น/แม่น้ำลาว/แม่น้ำกก ประเภทลำน้ำ : ลำห้วย วันที่สำรวจ : 1 มิ.ย. 64  
หมู่บ้าน : หมู่ที่ 11 แม่ปุ่นน้อย ตำบล : สันสลี อำเภอ : เวียงป่าเป้า จังหวัด : เชียงราย  
ก่อสร้าง เมื่อปี พ.ศ. : - อายุฝาย : มากกว่า 10 ปี หน่วยงานรับผิดชอบ : อบต.สันสลี  
ออกแบบเอง ก่อสร้างเองโดยใช้แรงงานชาวบ้าน ใช้งบของ : อบต.สันสลี

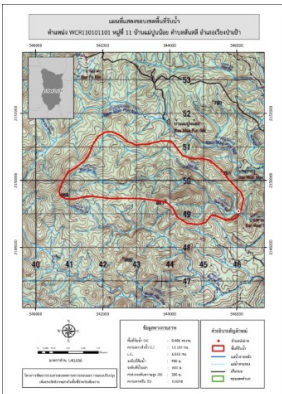
| พื้นที่รับน้ำของฝายและข้อมูลประกอบ | สภาพโดยรวมของฝายและแนวทางแก้ไขปรับปรุงเบื้องต้น |
|---|---|
| <p>ข้อมูลพื้นที่รับน้ำของฝาย</p> <p>A = 8.486 ตารางกิโลเมตร</p> <p>L = 12.105 กิโลเมตร</p> <p>LC = 6.053 กิโลเมตร</p> <p>H = 300 เมตร</p> <p>s = 0.025</p> <p>c = 0.1</p> <p>I = 35 มิลลิเมตร/ชั่วโมง</p> <p>Return period = 20 ปี</p> <p>อัตราการไหลสูงสุด = 8.257 ลบ.ม./วินาที</p> | <p>สภาพโดยรวมของฝาย</p> <p>ส่วนควบคุมน้ำ : มีสภาพปกติ มีวัชพืชขึ้นน้อย ส่วนท้ายน้ำ : มีสภาพปกติ มีวัชพืชขึ้นน้อย ระบบส่งน้ำ : เป็นท่อส่งน้ำไปยังหมู่บ้าน</p> <p>แนวทางแก้ไขปรับปรุงเบื้องต้น</p> <p>ตัวฝายมีสภาพปกติ ควรกำจัดวัชพืชออก ขุดลอกเอาตะกอนออก และวางแผนการกำจัดวัชพืชตามระยะเวลาที่เหมาะสมเหมาะสม</p> |
