# การตรวจสอบสภาพฝายและแนวทางแก้ไขปรับปรุงเพื่อเพิ่มประสิทธิภาพฝาย ในพื้นที่จังหวัดเชียงราย

รหัสฝายที่ : WCR110101102

ชื่อฝาย : - ชื่อลำน้ำ : ห้วยไร่ ลำน้ำสาขาของ : ห้วยแม่ปุ่น/แม่น้ำลาว/แม่น้ำกก ประเภทลำน้ำ : ลำห้วย วันที่สำรวจ : 1 มิ.ย. 64  
หมู่บ้าน : หมู่ที่ 11 แม่ปุ่นน้อย ตำบล : สันสลี อำเภอ : เวียงป่าเป้า จังหวัด : เชียงราย  
ก่อสร้าง เมื่อปี พ.ศ. : - อายุฝาย : มากกว่า 15 ปี หน่วยงานรับผิดชอบ : อบต.สันสลี ออกแบบเอง ก่อสร้างเองโดยใช้แรงงานชาวบ้าน ใช้งบของ : อบต.สันสลี

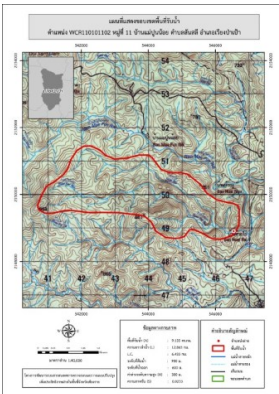
| พื้นที่รับน้ำของฝายและข้อมูลประกอบ | สภาพโดยรวมของฝายและแนวทางแก้ไขปรับปรุงเบื้องต้น |
|---|---|
| <p>ข้อมูลพื้นที่รับน้ำของฝาย</p> <p>A = 9.135 ตารางกิโลเมตร</p> <p>L = 12.865 กิโลเมตร</p> <p>LC = 6.433 กิโลเมตร</p> <p>H = 300 เมตร</p> <p>s = 0.023</p> <p>c = 0.1</p> <p>I = 35 มิลลิเมตร/ชั่วโมง</p> <p>Return period = 20 ปี</p> <p>อัตราการไหลสูงสุด = 8.889 ลบ.ม./วินาที</p> | <p>สภาพโดยรวมของฝาย</p> <p>ส่วนควบคุมน้ำ : ถูกกัดเซาะปานกลาง มีรูโหว่ และรั่วปานกลาง มีวัชพืชขึ้นน้อย ส่วนท้ายน้ำ : มีสภาพปกติ มีวัชพืชขึ้นน้อย ระบบส่งน้ำ : เป็นท่อส่งน้ำไปยังหมู่บ้าน</p> <p>แนวทางแก้ไขปรับปรุงเบื้องต้น</p> <p>ซ่อมแซมส่วนที่ถูกกัดเซาะโดยการ ตัดส่วนที่ถูกเซาะเป็นรูโหว่ออก และเทคอนกรีตใหม่ ส่วนท้ายน้ำ : ขุดลอกเอาตะกอนออก และวางมาตรการกำจัดวัชพืชตามระยะเวลาที่เหมาะสมเหมาะสม</p> |
