การตรวจสอบสภาพฝายและแนวทางแก้ไขปรับปรุงเพื่อเพิ่มประสิทธิภาพฝาย ในพื้นที่จังหวัดเชียงราย

รหัสฝายที่ : WCR110300402

ชื่อฝาย : - ชื่อลำน้ำ : ห้วยลังกา ลำน้ำสาขาของ : ประเภทลำน้ำ : ลำห้วย วันที่สำรวจ : 1 มิ.ย. 64
 หมู่บ้าน : หมู่ที่ 4 พะลังกา ตำบล : บ้านโป่ง อำเภอ : เวียงป่าเป้า จังหวัด : เชียงราย แม่น้ำลาว/แม่น้ำกก/แม่น้ำโขง
 ก่อสร้าง เมื่อปี พ.ศ. : 2553 อายุฝาย : 11 หน่วยงานรับผิดชอบ : ไซ้แบบมาตรฐาน : มข.27
 ที่ว่าการอำเภอเวียงป่าเป้า

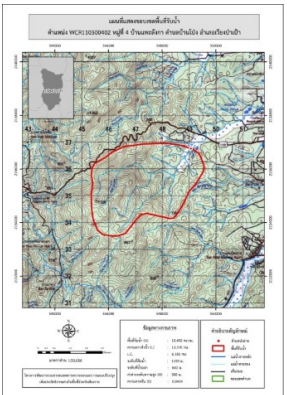
พื้นที่รับน้ำของฝายและข้อมูลประกอบ	สภาพโดยรวมของฝายและแนวทางแก้ไขปรับปรุงเบื้องต้น

<p>ข้อมูลพื้นที่รับน้ำของฝาย A = 10.492 ตารางกิโลเมตร L = 12.37 กิโลเมตร LC = 6.185 กิโลเมตร H = 500 เมตร s = 0.04 c = 0.1 I = 45 มิลลิเมตร/ชั่วโมง Return period = 20 ปี อัตราการไหลสูงสุด = 13.126 ลบ.ม./วินาที</p>	<p>สภาพโดยรวมของฝาย ส่วนควบคุมน้ำ : มีรอยแตกร้าว รั่วและมีรูโพรงน้อย มีวัชพืชขึ้นหนาแน่น ส่วนท้ายน้ำ : มีการรั่วซึมเล็กน้อย มีวัชพืชขึ้นหนาแน่น ระบบส่งน้ำ : มีสภาพปกติ มีวัชพืชขึ้นปานกลาง</p> <p>แนวทางแก้ไขปรับปรุงเบื้องต้น สภาพฝายยังสามารถใช้งานได้ แต่มีการรั่วซึมเล็กน้อย ควรกำจัดวัชพืชที่ซอก ซุดลอกเอาตะกอนออก และวางมาตรการกำจัดวัชพืชตามระยะเวลาที่เหมาะสมเหมาะสม</p>
