การตรวจสอบสภาพฝายและแนวทางแก้ไขปรับปรุงเพื่อเพิ่มประสิทธิภาพฝาย ในพื้นที่จังหวัดเชียงราย

รหัสฝายที่ : WCR110700102

ชื่อฝาย : ร่องอ้อ 2 ชื่อลำน้ำ : ร่องอ้อ ลำน้ำสาขาของ : ประเภทลำน้ำ : ลำเหมือง วันที่สำรวจ : 6 ก.ค. 64
 หมู่บ้าน : หมู่ที่ 1 โฮ่ง ตำบล : แม่เจดีย์ใหม่ อำเภอ : เวียงป่าเป้า จังหวัด : เชียงราย
 ก่อสร้าง เมื่อปี พ.ศ. : 2532 อายุฝาย : 32 หน่วยงานรับผิดชอบ : ที่ว่าการอำเภอ ใช้แบบมาตรฐาน : ไม่ทราบ

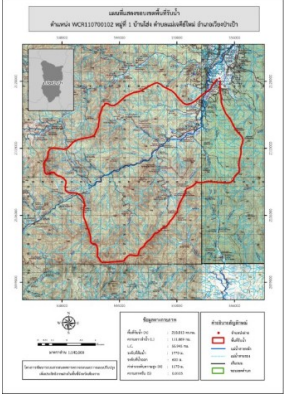
พื้นที่รับน้ำของฝายและข้อมูลประกอบ สภาพโดยรวมของฝายและแนวทางแก้ไขปรับปรุงเบื้องต้น

<p>ข้อมูลพื้นที่รับน้ำของฝาย A = 218.813 ตารางกิโลเมตร L = 111.889 กิโลเมตร LC = 55.944 กิโลเมตร H = 1170 เมตร s = 0.01 Return period = 100 ปี อัตราการไหลสูงสุด = 210.114 ลบ.ม./วินาที</p>	<p>สภาพโดยรวมของฝาย</p> <p>ส่วนควบคุมน้ำ : มีสภาพปกติ มีวัชพืชขึ้นน้อย ส่วนท้ายน้ำ : มีสภาพปกติ มีวัชพืชขึ้นน้อย ส่วน Protection ท้ายน้ำ : มีสภาพปกติ มีวัชพืชขึ้นน้อย ระบบส่งน้ำ : มีสภาพปกติ มีวัชพืชขึ้นน้อย</p> <p>แนวทางแก้ไขปรับปรุงเบื้องต้น</p> <p>กำจัดวัชพืช ขุดลอกเอาตะกอนออก และวางมาตรการกำจัดวัชพืชตามระยะเวลาที่เหมาะสมเหมาะสม</p>
--	---
