การตรวจสอบสภาพฝายและแนวทางแก้ไขปรับปรุงเพื่อเพิ่มประสิทธิภาพฝาย ในพื้นที่จังหวัดเชียงราย

รหัสฝายที่ : WCR110701101

ชื่อฝาย : ประปาหมู่บ้าน      ชื่อลำน้ำ : ห้วยปางควาย      ลำน้ำสาขาของ :      ประเภทลำน้ำ : ลำห้วย      วันที่สำรวจ : 6 ก.ค. 64  
 หมู่บ้าน : หมู่ที่ 11 ห้วยชมภู      ตำบล : แม่เจดีย์ใหม่      อำเภอ : เวียงป่าเป้า      จังหวัด : เชียงราย  
 ก่อสร้าง เมื่อปี พ.ศ. : 2559      อายุฝาย : 5ปี      หน่วยงานรับผิดชอบ : อบต.แม่เจดีย์ใหม่      ออกแบบเอง

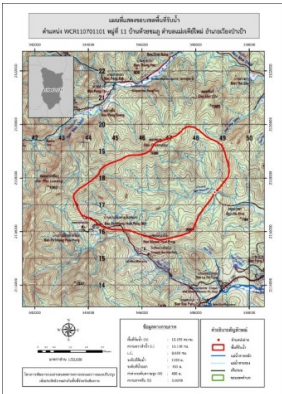
| พื้นที่รับน้ำของฝายและข้อมูลประกอบ | สภาพโดยรวมของฝายและแนวทางแก้ไขปรับปรุงเบื้องต้น |
|---|---|
| <p><u>ข้อมูลพื้นที่รับน้ำของฝาย</u></p> <p>A = 15.195 ตารางกิโลเมตร</p> <p>L = 16.118 กิโลเมตร</p> <p>LC = 8.059 กิโลเมตร</p> <p>H = 400 เมตร</p> <p>s = 0.025</p> <p>c = 0.1</p> <p>I = 30 มิลลิเมตร/ชั่วโมง</p> <p>Return period = 20 ปี</p> <p>อัตราการไหลสูงสุด = 12.673 ลบ.ม./วินาที</p> | <p><u>สภาพโดยรวมของฝาย</u></p> <p>ส่วนควบคุมน้ำ : มีสภาพปกติ ส่วนท้ายน้ำ : มีการกัดเซาะเล็กน้อย โดยรวมมีสภาพปกติ ระบบส่งน้ำ : เป็นท่อส่งน้ำไปยังหมู่บ้าน</p> <p><u>แนวทางแก้ไขปรับปรุงเบื้องต้น</u></p> <p>ตัวฝายมีสภาพปกติ ควรกำจัดวัชพืชที่ขอบ ขุดลอกเอาตะกอนออก และวางแผนมาตรการกำจัดวัชพืชตามระยะเวลาที่เหมาะสมเหมาะสม</p> |
