การตรวจสอบสภาพฝายและแนวทางแก้ไขปรับปรุงเพื่อเพิ่มประสิทธิภาพฝาย ในพื้นที่จังหวัดเชียงราย

รหัสฝายที่ : WCR110701103

ชื่อฝาย : - ชื่อลำน้ำ : ห้วยบดเต่า ลำน้ำสาขาของ : ประเภทลำน้ำ : ลำเหมือง วันที่สำรวจ : 6 ก.ค. 64  
แม่ลาว/แม่น้ำกก/แม่น้ำโขง

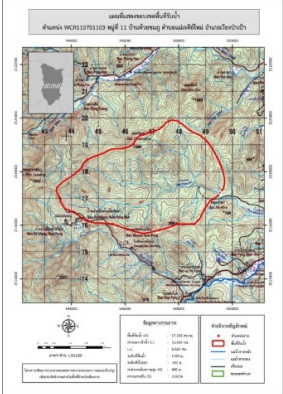
| พื้นที่รับน้ำของฝายและข้อมูลประกอบ | สภาพโดยรวมของฝายและแนวทางแก้ไขปรับปรุงเบื้องต้น |
|---|---|
| <div><p>ข้อมูลพื้นที่รับน้ำของฝาย</p><p>A = 17.105 ตารางกิโลเมตร</p><p>L = 16.924 กิโลเมตร</p><p>LC = 8.462 กิโลเมตร</p><p>H = 400 เมตร</p><p>s = 0.024</p><p>c = 0.1</p><p>I = 30 มิลลิเมตร/ชั่วโมง</p><p>Return period = 20 ปี</p><p>อัตราการไหลสูงสุด = 14.265 ลบ.ม./วินาที</p></div> | <p>สภาพโดยรวมของฝาย</p> <p>ตัวฝายมีวัชพืชขึ้นปกคลุมหนาแน่นไม่สามารถมองเห็นได้</p> <p>แนวทางแก้ไขปรับปรุงเบื้องต้น</p> <p>กำจัดวัชพืชออก ขุดลอกเอาตะกอนออก</p> <p>และวางแผนมาตรการกำจัดวัชพืชตามระยะเวลาที่เหมาะสม</p> |
