การตรวจสอบสภาพฝายและแนวทางแก้ไขปรับปรุงเพื่อเพิ่มประสิทธิภาพฝาย ในพื้นที่จังหวัดเชียงราย

รหัสฝายที่ : WCR110701303

ชื่อฝาย : - ชื่อลำน้ำ : ปาก้า ลำน้ำสาขาของ : ประเภทลำน้ำ : ลำห้วย วันที่สำรวจ : 6 ก.ค. 64  
แม่ลาว/แม่น้ำกก/แม่น้ำโขง

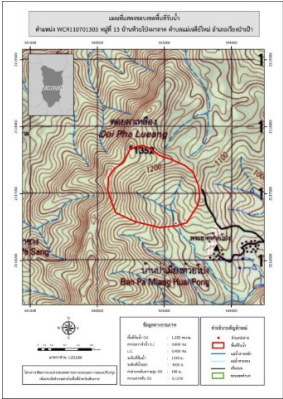
| พื้นที่รับน้ำของฝายและข้อมูลประกอบ | สภาพโดยรวมของฝายและแนวทางแก้ไขปรับปรุงเบื้องต้น |
|---|---|
| <p><u>ข้อมูลพื้นที่รับน้ำของฝาย</u></p> <p>A = 1.22 ตารางกิโลเมตร</p> <p>L = 0.8 กิโลเมตร</p> <p>LC = 0.4 กิโลเมตร</p> <p>H = 100 เมตร</p> <p>s = 0.125</p> <p>c = 0.1</p> <p>I = 100 มิลลิเมตร/ชั่วโมง</p> <p>Return period = 20 ปี</p> <p>อัตราการไหลสูงสุด = 3.392 ลบ.ม./วินาที</p> | <p><u>สภาพโดยรวมของฝาย</u></p> <p>ส่วนควบคุมน้ำ : มีสภาพปกติ มีท่อนไม้กีดขวางทางน้ำ ส่วนท้ายน้ำ : โดยรวมมีสภาพปกติ มีการกัดเซาะเล็กน้อย ระบบส่งน้ำ : เป็นท่อส่งน้ำไปยังหมู่บ้าน</p> <p><u>แนวทางแก้ไขปรับปรุงเบื้องต้น</u></p> <p>ตัวฝายมีสภาพปกติ ควรกำจัดวัชพืช และนำท่อนไม้ดังกล่าวออก ขุดลอกเอาตะกอนออก และวางมาตรการกำจัดวัชพืชตามระยะเวลาที่เหมาะสมเหมาะสม</p> |
