การตรวจสอบสภาพฝายและแนวทางแก้ไขปรับปรุงเพื่อเพิ่มประสิทธิภาพฝาย ในพื้นที่จังหวัดเชียงราย

รหัสฝายที่ : WCR110701404

ชื่อฝาย : - ชื่อลำน้ำ : ห้วยทะ ลำน้ำสาขาของ : ประเภทลำน้ำ : ลำห้วย วันที่สำรวจ : 6 ก.ค. 64  
แม่ลาว/แม่น้ำกก/แม่น้ำโขง

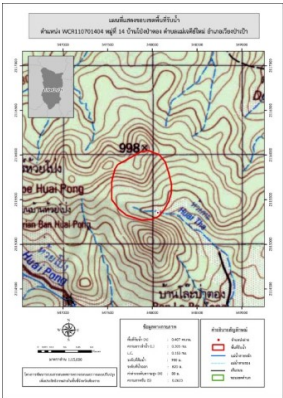
| พื้นที่รับน้ำของฝายและข้อมูลประกอบ | สภาพโดยรวมของฝายและแนวทางแก้ไขปรับปรุงเบื้องต้น |
| <p>ข้อมูลพื้นที่รับน้ำของฝาย<br/>A = 0.407 ตารางกิโลเมตร<br/>L = 0.305 กิโลเมตร<br/>LC = 0.152 กิโลเมตร<br/>H = 80 เมตร<br/>s = 0.262<br/>c = 0.1<br/>I = 100 มิลลิเมตร/ชั่วโมง<br/>Return period = 20 ปี<br/>อัตราการไหลสูงสุด = 1.132 ลบ.ม./วินาที</p> | <p>สภาพโดยรวมของฝาย</p> <p>ส่วนเหนือน้ำ : มีวัชพืชขึ้นปกคลุมหนาแน่นไม่สามารถมองเห็นได้ ส่วนควบคุมน้ำ : มีสภาพปกติ มีวัชพืชขึ้นปานกลาง ส่วนท้ายน้ำ : มีสภาพปกติ มีวัชพืชขึ้นปานกลาง ส่วน Protection ท้ายน้ำ : มีวัชพืชขึ้นปกคลุมหนาแน่นไม่สามารถมองเห็นได้</p> <p>แนวทางแก้ไขปรับปรุงเบื้องต้น</p> <p>ตัวฝายมีสภาพปกติ ควรกำจัดวัชพืชออก ขุดลอกเอาตะกอนออก และวางมาตรการกำจัดวัชพืชตามระยะเวลาที่เหมาะสมเหมาะสม</p> |
