การตรวจสภาพฝายและแนวทางแก้ไขปรับปรุงเพื่อเพิ่มประสิทธิภาพฝาย ในพื้นที่จังหวัดเชียงราย

รหัสฝายที่ : WCR120101502

ชื่อฝาย : - ชื่อลำน้ำ : น้ำดัก ลำน้ำสาขาของ : แม่น้ำอิง/แม่น้ำโขง ประเภทลำน้ำ : แม่น้ำสาขา วันที่สำรวจ : 29 เม.ย. 64  
หมู่บ้าน : หมู่ที่ 15 ห่งเจ้า ตำบล : แม่เปา อำเภอ : พญาเม็งราย จังหวัด : เชียงราย  
ก่อสร้าง เมื่อปี พ.ศ. : 2536 อายุฝาย : 28 หน่วยงานรับผิดชอบ : อบต.แม่เปา ใช้แบบมาตรฐาน : รพช.เชียงราย

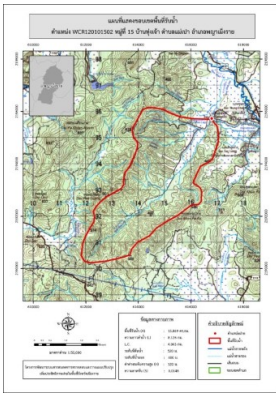
| สภาพฝายของแต่ละองค์ประกอบ (Element) | | | |
|---|---|---|---|
| พื้นที่รับน้ำของฝายและข้อมูลประกอบ | | สภาพโดยรวมของฝายและแนวทางแก้ไขปรับปรุงเบื้องต้น | |

### ข้อมูลพื้นที่รับน้ำของฝาย

A = 15.869 ตารางกิโลเมตร

L = 8.126 กิโลเมตร

LC = 4.063 กิโลเมตร

H = 120 เมตร
