การตรวจสอบสภาพฝายและแนวทางแก้ไขปรับปรุงเพื่อเพิ่มประสิทธิภาพฝาย ในพื้นที่จังหวัดเชียงราย

รหัสฝายที่ : WCR120101702

ชื่อฝาย : ห้วยน้ำฮาก ชื่อลำน้ำ : น้ำเปา ลำน้ำสาขาของ : ประเภทลำน้ำ : ลำห้วย วันที่สำรวจ : 29 เม.ย. 64
 หมู่บ้าน : หมู่ที่ 17 ชุนห้วยแม่เปาใต้ ตำบล : แม่เปา อำเภอ : พญาเม็งราย จังหวัด : เชียงราย
 ก่อสร้าง เมื่อปี พ.ศ. : - อายุฝาย : มากกว่า30ปี หน่วยงานรับผิดชอบ : อบต.แม่เปา ใช้แบบมาตรฐาน : ไม่ทราบ

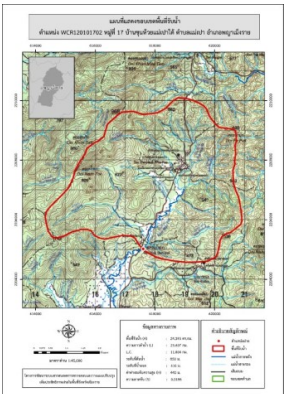
พื้นที่รับน้ำของฝายและข้อมูลประกอบ	สภาพโดยรวมของฝายและแนวทางแก้ไขปรับปรุงเบื้องต้น

<p>ข้อมูลพื้นที่รับน้ำของฝาย</p> <p>A = 24.395 ตารางกิโลเมตร L = 23.607 กิโลเมตร LC = 11.803 กิโลเมตร H = 440 เมตร s = 0.019 c = 0.1 I = 30 มิลลิเมตร/ชั่วโมง Return period = 20 ปี อัตราการไหลสูงสุด = 20.346 ลบ.ม./วินาที</p>	<p>สภาพโดยรวมของฝาย</p> <p>ส่วนควบคุมน้ำ : มีการกัดเซาะ ทรุดตัว แคร็ก มีรูโหว่ และเคลื่อนตัวน้อย มีรอยรั่วปานกลาง มีวัชพืชขึ้นน้อย ส่วนท้ายน้ำ : มีการกัดเซาะ ทรุดตัว และเคลื่อนตัวน้อย แคร็ก มีรูโหว่ และรั่วปานกลาง มีวัชพืชขึ้นน้อย ระบบส่งน้ำ : มีการกัดเซาะน้อย มีวัชพืชขึ้นน้อย</p> <p>แนวทางแก้ไขปรับปรุงเบื้องต้น</p> <p>เนื่องจากสภาพฝายค่อนข้างเก่า และได้รับความเสียหายมาก ไม่เหมาะแก่การซ่อมแซม ควรรื้อถอนและก่อสร้างใหม่ให้สามารถรองรับปริมาณน้ำหลากสูงสุดได้</p>
