การตรวจสอบสภาพฝายและแนวทางแก้ไขปรับปรุงเพื่อเพิ่มประสิทธิภาพฝาย ในพื้นที่จังหวัดเชียงราย

รหัสฝายที่ : WCR120200308

ชื่อฝาย : - ชื่อลำน้ำ : ร่องร้าง ลำน้ำสาขาของ : ห้วยแม่ต้า/แม่น้ำอิง ประเภทลำน้ำ : ลำเหมือง วันที่สำรวจ : 17 เม.ย. 64  
 หมู่บ้าน : หมู่ที่ 3 สันเวียง ตำบล : แม่ต้า อำเภอ : พญาเม็งราย จังหวัด : เชียงราย  
 ก่อสร้าง เมื่อปี พ.ศ. : - อายุฝาย : มากกว่า 20 ปี หน่วยงานรับผิดชอบ : อบต.แม่ต้า ออกแบบเอง

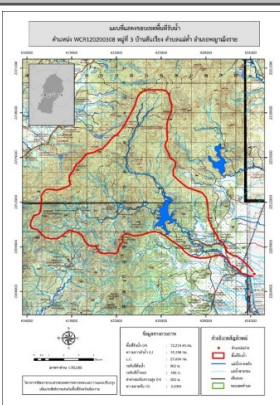
พื้นที่รับน้ำของฝายและข้อมูลประกอบ	สภาพโดยรวมของฝายและแนวทางแก้ไขปรับปรุงเบื้องต้น

<p><b>ข้อมูลพื้นที่รับน้ำของฝาย</b>                      A = 72.21 ตารางกิโลเมตร                      L = 55.208 กิโลเมตร                      LC = 27.604 กิโลเมตร                      H = 500 เมตร                      s = 0.009                      Return period = 20 ปี                      อัตราการไหลสูงสุด = 174.648 ลบ.ม./วินาที</p>	<p><b>สภาพโดยรวมของฝาย</b>                      ส่วนควบคุมน้ำ : มีการกัดเซาะ ทรุดตัว มีรูโหวงและรั่วซึม วัชพืชน้อย ส่วนท้ายน้ำ : มีการกัดเซาะ ทรุดตัว มีรูโหวงและรั่วซึม วัชพืชน้อย ระบบส่งน้ำ : สภาพโดยรวมปกติ มีการกัดเซาะเล็กน้อย มีวัชพืชน้อย</p> <p><b>แนวทางแก้ไขปรับปรุงเบื้องต้น</b>                      เนื่องจากสภาพฝายค่อนข้างเก่า แต่ยังพอใช้งานได้จนกว่าจะหมดสภาพ ไม่เหมาะแก่การซ่อมแซม ควรรื้อถอน และก่อสร้างใหม่ให้สามารถรองรับปริมาณน้ำหลากสูงสุดได้</p>
