การตรวจสอบสภาพฝายและแนวทางแก้ไขปรับปรุงเพื่อเพิ่มประสิทธิภาพฝาย ในพื้นที่จังหวัดเชียงราย

รหัสฝายที่ : WCR120300101

ชื่อฝาย : - ชื่อลำน้ำ : ห้วยเตือ ลำน้ำสาขาของ : ประเภทลำน้ำ : ลำห้วย วันที่สำรวจ : 1 ก.ค. 64
 หมู่บ้าน : หมู่ที่ 1 ห้วยเตือ ตำบล : ไม้ยา อำเภอ : พญาเม็งราย จังหวัด : เชียงราย
 ก่อสร้าง เมื่อปี พ.ศ. : - อายุฝาย : มากกว่า 30 ปี หน่วยงานรับผิดชอบ : เทศบาลตำบลไม้ยา ออกแบบเอง

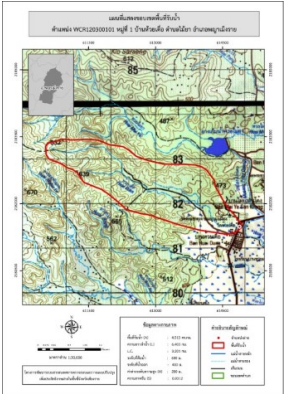
พื้นที่รับน้ำของฝายและข้อมูลประกอบ	สภาพโดยรวมของฝายและแนวทางแก้ไขปรับปรุงเบื้องต้น

<p>ข้อมูลพื้นที่รับน้ำของฝาย</p> <p>A = 4.513 ตารางกิโลเมตร</p> <p>L = 6.403 กิโลเมตร</p> <p>LC = 3.201 กิโลเมตร</p> <p>H = 200 เมตร</p> <p>s = 0.031</p> <p>c = 0.1</p> <p>I = 60 มิลลิเมตร/ชั่วโมง</p> <p>Return period = 20 ปี</p> <p>อัตราการไหลสูงสุด = 7.528 ลบ.ม./วินาที</p>	<p>สภาพโดยรวมของฝาย</p> <p>ส่วนควบคุมน้ำ : มีการกัดเซาะ ทรุดตัว แดกร้าว และร่วนน้อย มีวัชพืชขึ้นน้อย ส่วนท้ายน้ำ : มีกักเซาะ และแดกร้าวร่วนน้อย มีวัชพืชขึ้นน้อย ระบบส่งน้ำ : มีสภาพปกติ มีวัชพืชขึ้นน้อย</p> <p>แนวทางแก้ไขปรับปรุงเบื้องต้น</p> <p>สภาพฝายยังสามารถใช้งานได้ แต่มีการรื้อซึมเล็กน้อย ควรกำจัดวัชพืชออก ขุดลอกเอาตะกอนออก และวางมาตรการกำจัดวัชพืชตามระยะเวลาที่เหมาะสม</p>
