การตรวจสอบสภาพฝายและแนวทางแก้ไขปรับปรุงเพื่อเพิ่มประสิทธิภาพฝาย ในพื้นที่จังหวัดเชียงราย

รหัสฝายที่ : WCR120300402

ชื่อฝาย : - ชื่อลำน้ำ : ห้วยโป่ง ลำน้ำสาขาของ : ร่องคิ้วระ ประเภทลำน้ำ : ลำห้วย วันที่สำรวจ : 1 ก.ค. 64
 หมู่บ้าน : หมู่ที่ 4 สันสะอาด ตำบล : ไผ่ยา อำเภอ : พญาเม็งราย จังหวัด : เชียงราย
 ก่อสร้าง เมื่อปี พ.ศ. : - อายุฝาย : มากกว่า 30 ปี หน่วยงานรับผิดชอบ : เทศบาลตำบลไผ่ยา ไซ้แบบมาตรฐาน : มข.27

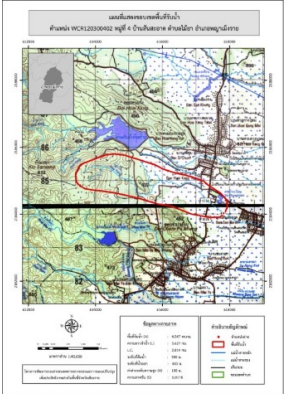
พื้นที่รับน้ำของฝายและข้อมูลประกอบ	สภาพโดยรวมของฝายและแนวทางแก้ไขปรับปรุงเบื้องต้น

<p>ข้อมูลพื้นที่รับน้ำของฝาย A = 4.547 ตารางกิโลเมตร L = 5.627 กิโลเมตร LC = 2.813 กิโลเมตร H = 100 เมตร s = 0.018 c = 0.1 I = 45 มิลลิเมตร/ชั่วโมง Return period = 20 ปี อัตราการไหลสูงสุด = 5.689 ลบ.ม./วินาที</p>	<p>สภาพโดยรวมของฝาย ส่วนควบคุมน้ำ : มีสภาพโดยรวมปกติ มีรูโหว่ และรั่วซึม มีวัชพืชขึ้นหนาแน่น ส่วนท้ายน้ำ : มีสภาพปกติ ระบบส่งน้ำ : มีสภาพปกติ มีวัชพืชขึ้นน้อย แนวทางแก้ไขปรับปรุงเบื้องต้น ตัวฝายโดยรวมมีสภาพปกติ ควรกำจัดวัชพืชที่ขอบ ขุดลอกเอาตะกอนออก และวางมาตรการกำจัดวัชพืชตามระยะเวลาที่เหมาะสมเหมาะสม</p>
