การตรวจสอบสภาพฝายและแนวทางแก้ไขปรับปรุงเพื่อเพิ่มประสิทธิภาพฝาย ในพื้นที่จังหวัดเชียงราย

รหัสฝายที่ : WCR120300403

ชื่อฝาย : - ชื่อลำน้ำ : ห้วยโป่ง ลำน้ำสาขาของ : ประเภทลำน้ำ : ลำห้วย วันที่สำรวจ : 1 ก.ค. 64  
ร่องค้ำ/แม่น้ำอิง/แม่น้ำโขง  
หมู่บ้าน : หมู่ที่ 4 สันเสฮาด ตำบล : ไผ่ยา อำเภอ : พญาเม็งราย จังหวัด : เชียงราย  
ก่อสร้าง เมื่อปี พ.ศ. : 2559 อายุฝาย : 5 หน่วยงานรับผิดชอบ : เทศบาลตำบลไผ่ยา ออกแบบเอง

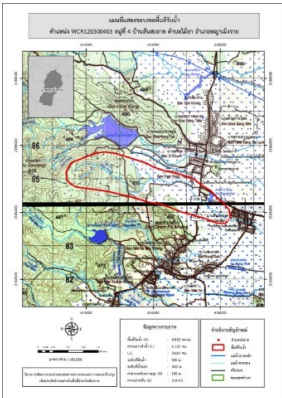
| พื้นที่รับน้ำของฝายและข้อมูลประกอบ | สภาพโดยรวมของฝายและแนวทางแก้ไขปรับปรุงเบื้องต้น |
|---|---|
| <p>ข้อมูลพื้นที่รับน้ำของฝาย</p> <p>A = 4.852 ตารางกิโลเมตร</p> <p>L = 6.122 กิโลเมตร</p> <p>LC = 3.061 กิโลเมตร</p> <p>H = 100 เมตร</p> <p>s = 0.016</p> <p>c = 0.1</p> <p>I = 45 มิลลิเมตร/ชั่วโมง</p> <p>Return period = 20 ปี</p> <p>อัตราการไหลสูงสุด = 6.069 ลบ.ม./วินาที</p> | <p>สภาพโดยรวมของฝาย</p> <p>ส่วนควบคุมน้ำ : มีสภาพปกติ ส่วนท้ายน้ำ : มีสภาพปกติ มีวัชพืชขึ้นน้อย</p> <p>แนวทางแก้ไขปรับปรุงเบื้องต้น</p> <p>ตัวฝายโดยรวมมีสภาพปกติ ควรกำจัดวัชพืชออก ขุดลอกเอาตะกอนออก และวางแผนการกำจัดวัชพืชตามระยะเวลาที่เหมาะสม</p> |
