การตรวจสอบสภาพฝายและแนวทางแก้ไขปรับปรุงเพื่อเพิ่มประสิทธิภาพฝาย ในพื้นที่จังหวัดเชียงราย

รหัสฝายที่ : WCR120300701

ชื่อฝาย : - ชื่อลำน้ำ : ห้วยไม้ยา ลำน้ำสาขาของ : ประเภทลำน้ำ : ลำห้วย วันที่สำรวจ : 1 ก.ค. 64  
ร่องค้ำ/แม่น้ำอิง/แม่น้ำโขง

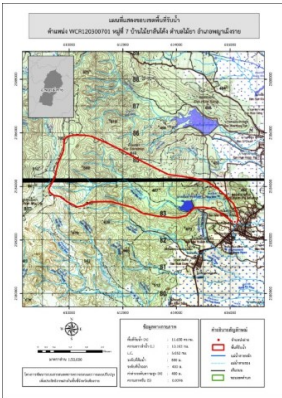
| พื้นที่รับน้ำของฝายและข้อมูลประกอบ | สภาพโดยรวมของฝายและแนวทางแก้ไขปรับปรุงเบื้องต้น |
|---|---|
| <p><u>ข้อมูลพื้นที่รับน้ำของฝาย</u><br/>A = 3.424 ตารางกิโลเมตร<br/>L = 3.695 กิโลเมตร<br/>LC = 1.847 กิโลเมตร<br/>H = 200 เมตร<br/>s = 0.054<br/>c = 0.1<br/>I = 45 มิลลิเมตร/ชั่วโมง<br/>Return period = 20 ปี<br/>อัตราการไหลสูงสุด = 4.284 ลบ.ม./วินาที</p> | <p><u>สภาพโดยรวมของฝาย</u><br/>ส่วนควมคุมน้ำ : มีการกัดเซาะ ทรุดตัว แตกร้าว รั่ว และมีรูโหว่น้อย มีวัชพืชขึ้นน้อย ส่วนท้ายน้ำ : มีสภาพปกติ</p> <p><u>แนวทางแก้ไขปรับปรุงเบื้องต้น</u><br/>สภาพฝายยังสามารถใช้งานได้ แต่มีการรั่วซึมเล็กน้อย<br/>เนื่องจากเป็นฝายที่ค่อนข้างเก่าไม่เหมาะกับการปรับปรุงสามารถใช้งานจนกว่าจะหมดสภาพ<br/>ควรกำจัดวัชพืชออก ขุดลอกเอาตะกอนออก<br/>และวางมาตรการกำจัดวัชพืชตามระยะเวลาที่เหมาะสมเหมาะสม</p> |
