การตรวจสอบสภาพฝายและแนวทางแก้ไขปรับปรุงเพื่อเพิ่มประสิทธิภาพฝาย ในพื้นที่จังหวัดเชียงราย

รหัสฝายที่ : WCR120300804

ชื่อฝาย : - ชื่อลำน้ำ : ห้วยเคียน ลำน้ำสาขาของ : ประเภทลำน้ำ : ลำห้วย วันที่สำรวจ : 1 ก.ค. 64  
ร่องค้ำ/แม่น้ำอิง/แม่น้ำโขง

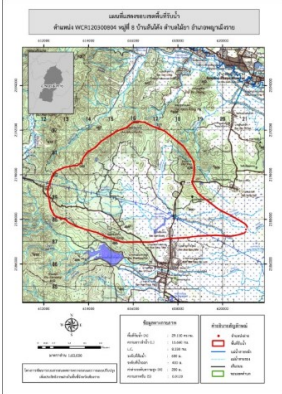
| พื้นที่รับน้ำของฝายและข้อมูลประกอบ | สภาพโดยรวมของฝายและแนวทางแก้ไขปรับปรุงเบื้องต้น |
|---|---|
| <p>ข้อมูลพื้นที่รับน้ำของฝาย</p> <p>A = 29.11 ตารางกิโลเมตร</p> <p>L = 16.66 กิโลเมตร</p> <p>LC = 8.33 กิโลเมตร</p> <p>H = 200 เมตร</p> <p>s = 0.012</p> <p>Return period = 100 ปี</p> <p>อัตราการไหลสูงสุด = 2.568 ลบ.ม./วินาที</p> | <p>สภาพโดยรวมของฝาย</p> <p>ส่วนควบคุมน้ำ : มีการกัดเซาะ ทรุดตัว แตกร้าว รั่ว มีรูโหว่ และมีการเคลื่อนตัวค่อนข้างมาก</p> <p>มีวัชพืชขึ้นน้อย ส่วนท้ายน้ำ : มีการกัดเซาะ ทรุดตัว แตกร้าว รั่ว มีรูโหว่ และมีการเคลื่อนตัวค่อนข้างมาก มีวัชพืชขึ้นน้อย</p> <p>แนวทางแก้ไขปรับปรุงเบื้องต้น</p> <p>เนื่องจากสภาพฝายค่อนข้างเก่า และได้รับความเสียหายค่อนข้างมาก ไม่เหมาะแก่การซ่อมแซม ควรรื้อถอน และก่อสร้างใหม่ให้สามารถรองรับปริมาณน้ำหลากสูงสุดได้ โดยมีรายละเอียดตามแบบ</p> |
