การตรวจสอบสภาพฝายและแนวทางแก้ไขปรับปรุงเพื่อเพิ่มประสิทธิภาพฝาย ในพื้นที่จังหวัดเชียงราย

รหัสฝายที่ : WCR120300901

ชื่อฝาย : ประชาอาสา      ชื่อลำน้ำ : ห้วยไม้ยา      ลำน้ำสาขาของ :      ประเภทลำน้ำ : ลำห้วย      วันที่สำรวจ : 1 ก.ค. 64  
 หมู่บ้าน : หมู่ที่ 9 ไม้ยาอุเวียง      ตำบล : ไม้ยา      อำเภอ : พญาเม็งราย      จังหวัด : เชียงราย      ร่องค้ำ/แม่น้ำอิง/แม่น้ำโขง  
 ก่อสร้าง เมื่อปี พ.ศ. : -      อายุฝาย : มากกว่า 30 ปี      หน่วยงานรับผิดชอบ : เทศบาลตำบลไม้ยา      ใช้แบบมาตรฐาน : มข.27

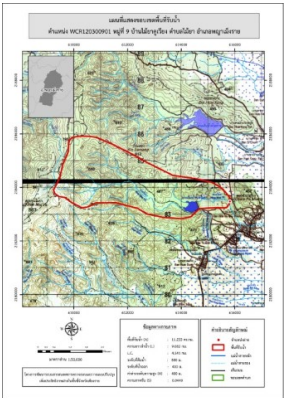
พื้นที่รับน้ำของฝายและข้อมูลประกอบ	สภาพโดยรวมของฝายและแนวทางแก้ไขปรับปรุงเบื้องต้น

<p><u>ข้อมูลพื้นที่รับน้ำของฝาย</u>                      A = 3.071 ตารางกิโลเมตร                      L = 2.758 กิโลเมตร                      LC = 1.379 กิโลเมตร                      H = 200 เมตร                      s = 0.073                      c = 0.1                      I = 45 มิลลิเมตร/ชั่วโมง                      Return period = 20 ปี                      อัตราการไหลสูงสุด = 3.842 ลบ.ม./วินาที</p>	<p><u>สภาพโดยรวมของฝาย</u>                      ส่วนควบคุมน้ำ : มีการกัดเซาะ ทรุดตัว และมีการเคลื่อนตัวน้อย แดกร้าว รั่ว และมีรูโพรงปานกลาง มีวัชพืชขึ้นหนาแน่น ส่วนท้ายน้ำ : มีการกัดเซาะน้อย มีวัชพืชขึ้นน้อย</p> <p><u>แนวทางแก้ไขปรับปรุงเบื้องต้น</u>                      เนื่องจากสภาพฝายค่อนข้างเก่า และได้รับความเสียหายค่อนข้างมาก ไม่เหมาะแก่การซ่อมแซม ควรรื้อถอน และก่อสร้างใหม่ให้สามารถรองรับปริมาณน้ำหลากสูงสุดได้</p>
