การตรวจสอบสภาพฝายและแนวทางแก้ไขปรับปรุงเพื่อเพิ่มประสิทธิภาพฝาย ในพื้นที่จังหวัดเชียงราย

รหัสฝายที่ : WCR120301501

ชื่อฝาย : - ชื่อลำน้ำ : ไม้ยา ลำน้ำสาขาของ : ประเภทลำน้ำ : ลำห้วย วันที่สำรวจ : 1 ก.ค. 64  
ร่องค้ำ/แม่น้ำอิง/แม่น้ำโขง  
หมู่บ้าน : หมู่ที่ 15 ไม้ยากาง ตำบล : ไม้ยา อำเภอ : พญาเม็งราย จังหวัด : เชียงราย  
ก่อสร้าง เมื่อปี พ.ศ. : - อายุฝาย : มากกว่า 30 ปี หน่วยงานรับผิดชอบ : เทศบาลตำบลไม้ยา ใช้แบบมาตรฐาน : มข.27

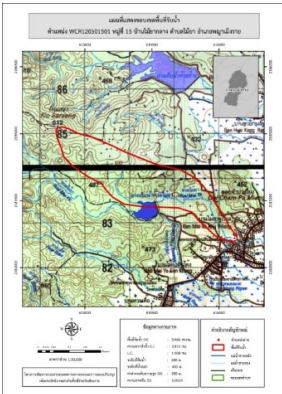
| พื้นที่รับน้ำของฝายและข้อมูลประกอบ | สภาพโดยรวมของฝายและแนวทางแก้ไขปรับปรุงเบื้องต้น |
| <p>ข้อมูลพื้นที่รับน้ำของฝาย</p> <p>A = 3.466 ตารางกิโลเมตร</p> <p>L = 3.815 กิโลเมตร</p> <p>LC = 1.908 กิโลเมตร</p> <p>H = 200 เมตร</p> <p>s = 0.052</p> <p>c = 0.1</p> <p>I = 45 มิลลิเมตร/ชั่วโมง</p> <p>Return period = 20 ปี</p> <p>อัตราการไหลสูงสุด = 4.336 ลบ.ม./วินาที</p> | <p>สภาพโดยรวมของฝาย</p> <p>ส่วนควบคุมน้ำ : มีการกัดเซาะ ทรุดตัว แตกร้าว รั่ว มีรูโหว่ และมีการเคลื่อนตัวน้อย มีวัชพืชขึ้นน้อย</p> <p>ส่วนท้ายน้ำ : มีการกัดเซาะ และแตกร้าวเล็กน้อย มีวัชพืชขึ้นน้อย</p> <p>แนวทางแก้ไขปรับปรุงเบื้องต้น</p> <p>สภาพฝายยังสามารถใช้งานได้ แต่มีการรั่วซึมเล็กน้อย</p> <p>เนื่องจากเป็นฝายที่ค่อนข้างเก่าไม่เหมาะกับการปรับปรุงสามารถใช้งานจนกว่าจะหมดสภาพ</p> <p>ควรกำจัดวัชพืชออก ขุดลอกเอาตะกอนออก</p> <p>และวางมาตรการกำจัดวัชพืชตามระยะเวลาที่เหมาะสมเหมาะสม</p> |
