การตรวจสอบสภาพฝายและแนวทางแก้ไขปรับปรุงเพื่อเพิ่มประสิทธิภาพฝาย ในพื้นที่จังหวัดเชียงราย

รหัสฝายที่ : WCR120400201

ชื่อฝาย : อู่คำ ชื่อลำน้ำ : ร่องอู๋ ลำน้ำสาขาของ : น้ำตึก/แม่น้ำอิง ประเภทลำน้ำ : แม่น้ำสาขา วันที่สำรวจ : 19 เม.ย. 64

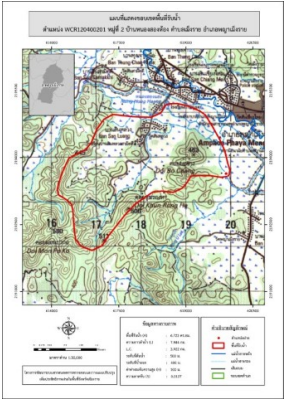
พื้นที่รับน้ำของฝายและข้อมูลประกอบ	สภาพโดยรวมของฝายและแนวทางแก้ไขปรับปรุงเบื้องต้น

<p>ข้อมูลพื้นที่รับน้ำของฝาย</p> <p>A = 6.723 ตารางกิโลเมตร</p> <p>L = 7.844 กิโลเมตร</p> <p>LC = 3.922 กิโลเมตร</p> <p>H = 100 เมตร</p> <p>s = 0.013</p> <p>c = 0.1</p> <p>I = 30 มิลลิเมตร/ชั่วโมง</p> <p>Return period = 20 ปี</p> <p>อัตราการไหลสูงสุด = 5.607 ลบ.ม./วินาที</p>	<p>สภาพโดยรวมของฝาย</p> <p>ส่วนควบคุมน้ำ : มีการกัดเซาะ และทรุดตัวปานกลาง แดกร้าว มีรูโพรง และร้าวมาก มีการเคลื่อนตัว และมีวัชพืชขึ้นน้อย ส่วนท้ายน้ำ : มีการกัดเซาะ ทรุดตัว แดกร้าว ร้าว และมีรูโพรงน้อย มีวัชพืชขึ้นน้อย ระบบส่งน้ำ : สภาพโดยรวมปกติ มีการกัดเซาะเล็กน้อย มีวัชพืชขึ้นน้อย</p> <p>แนวทางแก้ไขปรับปรุงเบื้องต้น</p> <p>เนื่องจากสภาพฝายค่อนข้างเก่า และมีการรื้อร้าวมาก ไม่เหมาะแก่การซ่อมแซม ควรรื้อถอน และก่อสร้างใหม่ให้สามารถรองรับปริมาณน้ำหลากสูงสุดได้</p>
