การตรวจสอบสภาพฝายและแนวทางแก้ไขปรับปรุงเพื่อเพิ่มประสิทธิภาพฝาย ในพื้นที่จังหวัดเชียงราย

รหัสฝายที่ : WCR130100101

ชื่อฝาย : - ชื่อลำน้ำ : ห้วยจ้อ ลำน้ำสาขาของ : แม่น้ำจาง/แม่น้ำโขง ประเภทลำน้ำ : ลำห้วย วันที่สำรวจ : 27 ม.ค. 65  
หมู่บ้าน : หมู่ที่ 1 หลู่ ตำบล : ม่วงยาย อำเภอ : เวียงแก่น จังหวัด : เชียงราย  
ก่อสร้าง เมื่อปี พ.ศ. : - อายุฝาย : มากกว่า 15 ปี หน่วยงานรับผิดชอบ : ไม่ทราบ ออกแบบเอง

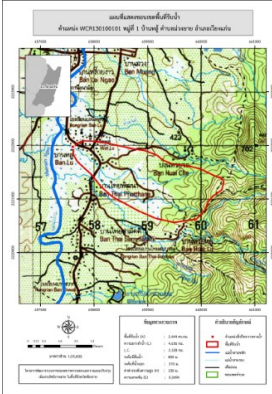
| พื้นที่รับน้ำของฝายและข้อมูลประกอบ | สภาพโดยรวมของฝายและแนวทางแก้ไขปรับปรุงเบื้องต้น |
|---|---|
| <p>ข้อมูลพื้นที่รับน้ำของฝาย</p> <p>A = 2.444 ตารางกิโลเมตร</p> <p>L = 4.656 กิโลเมตร</p> <p>LC = 2.328 กิโลเมตร</p> <p>H = 230 เมตร</p> <p>s = 0.049</p> <p>c = 0.1</p> <p>I = 100 มิลลิเมตร/ชั่วโมง</p> <p>Return period = 20 ปี</p> <p>อัตราการไหลสูงสุด = 6.793 ลบ.ม./วินาที</p> | <p>สภาพโดยรวมของฝาย</p> <p>สภาพโดยรวมมีสภาพปกติ</p> <p>แนวทางแก้ไขปรับปรุงเบื้องต้น</p> <p>สภาพโดยรวมยังสามารถใช้งานได้ ควรวางแผนการขุดลอกตามระยะเวลาที่เหมาะสม และกำจัดเศษกิ่งไม้ และสิ่งปฏิกูลก่อนถึงช่วงฤดูน้ำหลาก</p> |
