การตรวจสอบสภาพฝายและแนวทางแก้ไขปรับปรุงเพื่อเพิ่มประสิทธิภาพฝาย ในพื้นที่จังหวัดเชียงราย

รหัสฝายที่ : WCR130100102

ชื่อฝาย : หุ่นหลวง      ชื่อลำน้ำ : ห้วยหลู้      ลำน้ำสาขาของ : แม่น้ำจาว/แม่น้ำโขง      ประเภทลำน้ำ : ลำห้วย      วันที่สำรวจ : 27 ม.ค. 65  
 หมู่บ้าน : หมู่ที่ 1 หลู้      ตำบล : ม่วงยาย      อำเภอ : เวียงแก่น      จังหวัด : เชียงราย  
 ก่อสร้าง เมื่อปี พ.ศ. : -      อายุฝาย : มากกว่า 30 ปี      หน่วยงานรับผิดชอบ :      ใช้แบบมาตรฐาน : มข.27  
 ที่ว่าการอำเภอเวียงแก่น

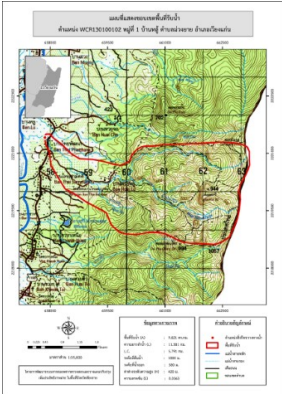
| พื้นที่รับน้ำของฝายและข้อมูลประกอบ | สภาพโดยรวมของฝายและแนวทางแก้ไขปรับปรุงเบื้องต้น |
|---|---|
| <p>ข้อมูลพื้นที่รับน้ำของฝาย</p> <p>A = 9.821 ตารางกิโลเมตร</p> <p>L = 11.581 กิโลเมตร</p> <p>LC = 5.79 กิโลเมตร</p> <p>H = 420 เมตร</p> <p>s = 0.036</p> <p>c = 0.1</p> <p>I = 55 มิลลิเมตร/ชั่วโมง</p> <p>Return period = 20 ปี</p> <p>อัตราการไหลสูงสุด = 15.017 ลบ.ม./วินาที</p> | <p><b>สภาพโดยรวมของฝาย</b></p> <p>ตัวฝายมีอายุค่อนข้างมาก และถูกกัดเซาะได้รับความเสียหาย</p> <p>สภาพตัวฝายไม่คุ้มค่าในการปรับปรุงซ่อมแซม</p> <p><b>แนวทางแก้ไขปรับปรุงเบื้องต้น</b></p> <p>เนื่องจากตัวฝายมีสภาพค่อนข้างไม่คุ้มค่าที่จะปรับปรุงซ่อมแซม สามารถใช้งานต่อจนกว่าจะหมดสภาพและรื้อถอนเพื่อก่อสร้างใหม่ ให้มีขนาด และรูปแบบที่เหมาะสม เพื่อที่จะรองรับปริมาณน้ำหลากได้</p> |
