การตรวจสอบสภาพฝายและแนวทางแก้ไขปรับปรุงเพื่อเพิ่มประสิทธิภาพฝาย ในพื้นที่จังหวัดเชียงราย

รหัสฝายที่ : WCR130100103

ชื่อฝาย : ห้วยหลุม ชื่อลำน้ำ : ห้วยหลุม ลำน้ำสาขาของ : แม่น้ำจาว/แม่น้ำโขง ประเภทลำน้ำ : ลำห้วย วันที่สำรวจ : 27 ม.ค. 65  
หมู่บ้าน : หมู่ที่ 1 หล้า ตำบล : ม่วงยาย อำเภอ : เวียงแก่น จังหวัด : เชียงราย  
ก่อสร้าง เมื่อปี พ.ศ. : 2518 อายุฝาย : 46 หน่วยงานรับผิดชอบ : ไม่ทราบ ออกแบบเอง

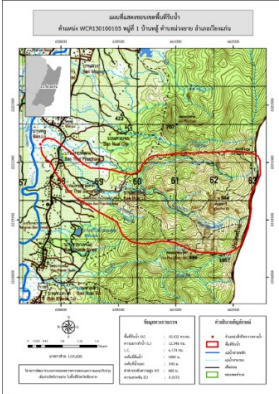
| พื้นที่รับน้ำของฝายและข้อมูลประกอบ | สภาพโดยรวมของฝายและแนวทางแก้ไขปรับปรุงเบื้องต้น |
|---|---|
| <p>ข้อมูลพื้นที่รับน้ำของฝาย</p> <p>A = 10.152 ตารางกิโลเมตร</p> <p>L = 12.348 กิโลเมตร</p> <p>LC = 6.174 กิโลเมตร</p> <p>H = 460 เมตร</p> <p>s = 0.037</p> <p>c = 0.1</p> <p>I = 55 มิลลิเมตร/ชั่วโมง</p> <p>Return period = 20 ปี</p> <p>อัตราการไหลสูงสุด = 15.522 ลบ.ม./วินาที</p> | <p>สภาพโดยรวมของฝาย</p> <p>ตัวฝายมีอายุค่อนข้างมาก และถูกกัดเซาะได้รับความเสียหาย</p> <p>สภาพตัวฝายไม่คุ้มค่าในการปรับปรุงซ่อมแซม</p> <p>แนวทางแก้ไขปรับปรุงเบื้องต้น</p> <p>เนื่องจากตัวฝายมีสภาพค่อนข้างเก่าไม่คุ้มค่าที่จะปรับปรุงซ่อมแซม สามารถใช้งานต่อจนกว่าจะหมดสภาพ และรื้อถอนเพื่อก่อสร้างใหม่ ให้มีขนาด และรูปแบบที่เหมาะสม เพื่อที่จะรองรับปริมาณน้ำหลากได้</p> |
