# การตรวจสอบสภาพฝายและแนวทางแก้ไขปรับปรุงเพื่อเพิ่มประสิทธิภาพฝาย ในพื้นที่จังหวัดเชียงราย

รหัสฝายที่ : WCR130100201

ชื่อฝาย : - ชื่อลำน้ำ : ห้วยว่อง ลำน้ำสาขาของ : แม่น้ำจาว/แม่น้ำโขง ประเภทลำน้ำ : ลำห้วย วันที่สำรวจ : 27 ม.ค. 65  
หมู่บ้าน : หมู่ที่ 2 ยายเหนือ ตำบล : ม่วงยาย อำเภอ : เวียงแก่น จังหวัด : เชียงราย  
ก่อสร้าง เมื่อปี พ.ศ. : - อายุฝาย : มากกว่า 30 ปี หน่วยงานรับผิดชอบ : ไม่ทราบ ออกแบบเอง

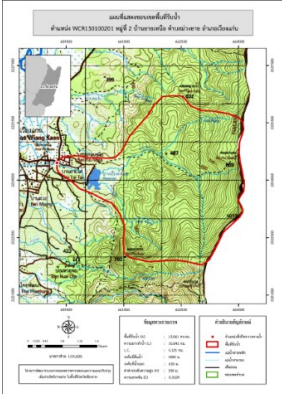
| พื้นที่รับน้ำของฝายและข้อมูลประกอบ | สภาพโดยรวมของฝายและแนวทางแก้ไขปรับปรุงเบื้องต้น |
|---|---|
| <p>ข้อมูลพื้นที่รับน้ำของฝาย</p> <p>A = 13.061 ตารางกิโลเมตร</p> <p>L = 10.642 กิโลเมตร</p> <p>LC = 5.321 กิโลเมตร</p> <p>H = 350 เมตร</p> <p>s = 0.033</p> <p>c = 0.1</p> <p>I = 45 มิลลิเมตร/ชั่วโมง</p> <p>Return period = 20 ปี</p> <p>อัตราการไหลสูงสุด = 16.339 ลบ.ม./วินาที</p> | <p>สภาพโดยรวมของฝาย</p> <p>ส่วนควบคุมน้ำ : มีการกัดเซาะ แตกร้าว และมีวัชพืชขึ้นน้อย ส่วนท้ายน้ำ : มีการกัดเซาะ และแตกร้าวปานกลาง มีการทรุดตัว รั่ว และมีวัชพืชน้อย มีวัชพืชขึ้นน้อย</p> <p>แนวทางแก้ไขปรับปรุงเบื้องต้น</p> <p>ส่วนควบคุมน้ำโดยรวมยังใช้งานได้</p> <p>ควรได้รับการปรับปรุงเพื่อป้องกันการกัดเซาะบริเวณด้านท้ายน้ำเพื่อใช้งานในระยะยาว และควรวางแผนการขุดลอกตามระยะเวลาที่เหมาะสม และกำจัดเศษกิ่งไม้ และสิ่งปฏิกูลก่อนถึงช่วงฤดูน้ำหลาก</p> |
