การตรวจสอบสภาพฝายและแนวทางแก้ไขปรับปรุงเพื่อเพิ่มประสิทธิภาพฝาย ในพื้นที่จังหวัดเชียงราย

รหัสฝายที่ : WCR130100801

ชื่อฝาย : - ชื่อลำน้ำ : ห้วยหลู่ ลำน้ำสาขาของ : แม่น้ำจาว/แม่น้ำโขง ประเภทลำน้ำ : ลำห้วย วันที่สำรวจ : 27 ม.ค. 65  
หมู่บ้าน : หมู่ที่ 8 ไทยเจริญ ตำบล : ม่วงยาย อำเภอ : เวียงแก่น จังหวัด : เชียงราย  
ก่อสร้าง เมื่อปี พ.ศ. : - อายุฝาย : มากกว่า 30 ปี หน่วยงานรับผิดชอบ : กรมทรัพยากรน้ำ ใช้แบบมาตรฐาน : ไม่ทราบ

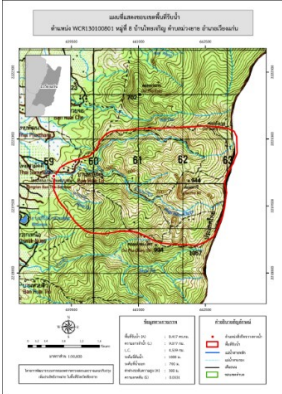
| พื้นที่รับน้ำของฝายและข้อมูลประกอบ | สภาพโดยรวมของฝายและแนวทางแก้ไขปรับปรุงเบื้องต้น |
| <p>ข้อมูลพื้นที่รับน้ำของฝาย</p> <p>A = 8.417 ตารางกิโลเมตร</p> <p>L = 9.077 กิโลเมตร</p> <p>LC = 4.539 กิโลเมตร</p> <p>H = 300 เมตร</p> <p>s = 0.033</p> <p>c = 0.1</p> <p>I = 60 มิลลิเมตร/ชั่วโมง</p> <p>Return period = 20 ปี</p> <p>อัตราการไหลสูงสุด = 14.039 ลบ.ม./วินาที</p> | <p>สภาพโดยรวมของฝาย</p> <p>ตัวฝายมีอายุค่อนข้างมาก และถูกกัดเซาะได้รับความเสียหาย</p> <p>สภาพตัวฝายไม่คุ้มค่าในการปรับปรุงซ่อมแซม</p> <p>แนวทางแก้ไขปรับปรุงเบื้องต้น</p> <p>เนื่องจากตัวฝายมีสภาพค่อนข้างเก่าไม่คุ้มค่าที่จะปรับปรุงซ่อมแซม สามารถใช้งานต่อจนกว่าจะหมดสภาพและรื้อถอนเพื่อก่อสร้างใหม่ ให้มีขนาด และรูปแบบที่เหมาะสม เพื่อที่จะรองรับปริมาณน้ำหลากได้</p> |
