การตรวจสอบสภาพฝายและแนวทางแก้ไขปรับปรุงเพื่อเพิ่มประสิทธิภาพฝาย ในพื้นที่จังหวัดเชียงราย

รหัสฝายที่ : WCR130300302

ชื่อฝาย : - ชื่อลำน้ำ : ห้วยบง ลำน้ำสาขาของ : แม่น้ำจาว/แม่น้ำโขง ประเภทลำน้ำ : ลำห้วย วันที่สำรวจ : 3 ก.พ. 65

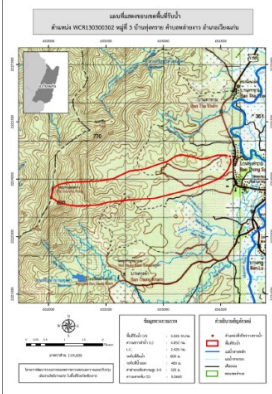
| พื้นที่รับน้ำของฝายและข้อมูลประกอบ | สภาพโดยรวมของฝายและแนวทางแก้ไขปรับปรุงเบื้องต้น |
|---|---|
| <div><p>ข้อมูลพื้นที่รับน้ำของฝาย</p><p>A = 3.226 ตารางกิโลเมตร</p><p>L = 4.852 กิโลเมตร</p><p>LC = 2.426 กิโลเมตร</p><p>H = 320 เมตร</p><p>s = 0.066</p><p>c = 0.1</p><p>I = 90 มิลลิเมตร/ชั่วโมง</p><p>Return period = 20 ปี</p><p>อัตราการไหลสูงสุด = 8.071 ลบ.ม./วินาที</p></div> | <p><b>สภาพโดยรวมของฝาย</b></p> <p>ตัวฝายมีอายุค่อนข้างมาก และถูกกัดเซาะได้รับความเสียหาย</p> <p>สภาพตัวฝายไม่คุ้มค่าในการปรับปรุงซ่อมแซม</p> <p><b>แนวทางแก้ไขปรับปรุงเบื้องต้น</b></p> <p>เนื่องจากตัวฝายมีสภาพค่อนข้างทรุดโทรมไม่คุ้มค่าที่จะซ่อมแซม</p> <p>สามารถใช้งานต่อจนกว่าจะหมดสภาพ และรื้อถอนเพื่อก่อสร้างใหม่ ให้มีขนาดและรูปแบบที่เหมาะสม เพื่อที่จะรองรับปริมาณน้ำหลากได้</p> |
