# การตรวจสอบสภาพฝายและแนวทางแก้ไขปรับปรุงเพื่อเพิ่มประสิทธิภาพฝาย ในพื้นที่จังหวัดเชียงราย

รหัสฝายที่ : WCR130300304

ชื่อฝาย : - ชื่อลำน้ำ : ห้วยบง ลำน้ำสาขาของ : แม่น้ำจาว/แม่น้ำโขง ประเภทลำน้ำ : ลำห้วย วันที่สำรวจ : 3 ก.พ. 65

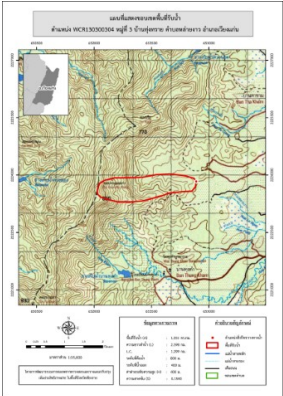
| พื้นที่รับน้ำของฝายและข้อมูลประกอบ | สภาพโดยรวมของฝายและแนวทางแก้ไขปรับปรุงเบื้องต้น |
|---|---|
| <div></div> <p>ข้อมูลพื้นที่รับน้ำของฝาย</p> <p>A = 1.351 ตารางกิโลเมตร</p> <p>L = 2.598 กิโลเมตร</p> <p>LC = 1.299 กิโลเมตร</p> <p>H = 400 เมตร</p> <p>s = 0.154</p> <p>c = 0.1</p> <p>I = 100 มิลลิเมตร/ชั่วโมง</p> <p>Return period = 20 ปี</p> <p>อัตราการไหลสูงสุด = 3.757 ลบ.ม./วินาที</p> | <p>สภาพโดยรวมของฝาย</p> <p>สภาพโดยรวมมีสภาพปกติ มีวัชพืชขึ้นปกคลุมค่อนข้างมาก</p> <p>แนวทางแก้ไขปรับปรุงเบื้องต้น</p> <p>สภาพโดยรวมยังสามารถใช้งานได้ ควรวางแผนการขุดลอกตามระยะเวลาที่เหมาะสม และกำจัดเศษกิ่งไม้ และสิ่งปฏิกูลก่อนถึงช่วงฤดูน้ำหลาก</p> |
