การตรวจสอบสภาพฝายและแนวทางแก้ไขปรับปรุงเพื่อเพิ่มประสิทธิภาพฝาย ในพื้นที่จังหวัดเชียงราย

รหัสฝายที่ : WCR130300403

ชื่อฝาย : - ชื่อลำน้ำ : ห้วยควน ลำน้ำสาขาของ : แม่น้ำจาว ประเภทลำน้ำ : ลำห้วย วันที่สำรวจ : 3 ก.พ. 65

หมู่บ้าน : หมู่ที่ 4 ท่าข้าม ตำบล : หล่ายจาว อำเภอ : เวียงแก่น จังหวัด : เชียงราย

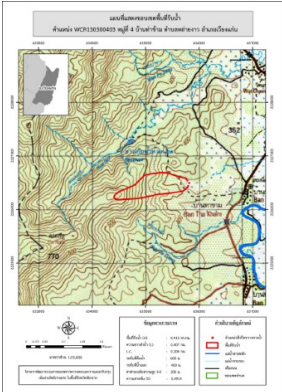
| พื้นที่รับน้ำของฝายและข้อมูลประกอบ | สภาพโดยรวมของฝายและแนวทางแก้ไขปรับปรุงเบื้องต้น |
|---|---|
| <p>ข้อมูลพื้นที่รับน้ำของฝาย</p> <p>A = 0.412 ตารางกิโลเมตร</p> <p>L = 0.407 กิโลเมตร</p> <p>LC = 0.204 กิโลเมตร</p> <p>H = 200 เมตร</p> <p>s = 0.491</p> <p>c = 0.1</p> <p>I = 120 มิลลิเมตร/ชั่วโมง</p> <p>Return period = 20 ปี</p> <p>อัตราการไหลสูงสุด = 1.376 ลบ.ม./วินาที</p> | <p><b>สภาพโดยรวมของฝาย</b></p> <p>ตัวฝายมีอายุค่อนข้างมาก และถูกกัดเซาะได้รับความเสียหาย</p> <p>สภาพตัวฝายไม่คุ้มค่าในการปรับปรุงซ่อมแซม</p> <p><b>แนวทางแก้ไขปรับปรุงเบื้องต้น</b></p> <p>เนื่องจากตัวฝายมีสภาพค่อนข้างทรุดโทรมไม่คุ้มค่าที่จะซ่อมแซม</p> <p>สามารถใช้งานต่อจนกว่าจะหมดสภาพ และรื้อถอนเพื่อก่อสร้างใหม่ ให้มีขนาดและรูปแบบที่เหมาะสม เพื่อที่จะรองรับปริมาณน้ำหลากได้</p> |
