การตรวจสอบสภาพฝายและแนวทางแก้ไขปรับปรุงเพื่อเพิ่มประสิทธิภาพฝาย ในพื้นที่จังหวัดเชียงราย

รหัสฝายที่ : WCR130300404

ชื่อฝาย : นະโม ชื่อลำน้ำ : ห้วยแก่น ลำน้ำสาขาของ : แม่น้ำจาว/แม่น้ำโขง ประเภทลำน้ำ : ลำห้วย วันที่สำรวจ : 3 ก.พ. 65

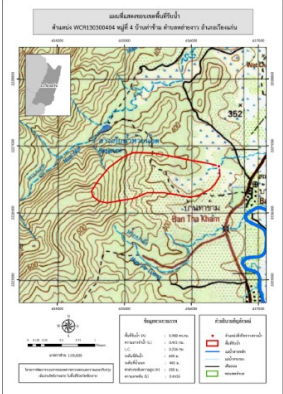
| พื้นที่รับน้ำของฝายและข้อมูลประกอบ | สภาพโดยรวมของฝายและแนวทางแก้ไขปรับปรุงเบื้องต้น |
| <p><u>ข้อมูลพื้นที่รับน้ำของฝาย</u></p> <p>A = 0.988 ตารางกิโลเมตร</p> <p>L = 0.451 กิโลเมตร</p> <p>LC = 0.226 กิโลเมตร</p> <p>H = 200 เมตร</p> <p>s = 0.443</p> <p>c = 0.1</p> <p>I = 120 มิลลิเมตร/ชั่วโมง</p> <p>Return period = 20 ปี</p> <p>อัตราการไหลสูงสุด = 3.297 ลบ.ม./วินาที</p> | <p><u>สภาพโดยรวมของฝาย</u></p> <p>สภาพโดยรวมมีสภาพปกติ มีวัชพืช และต้นไม้ขึ้นกีดขวางปานกลาง</p> <p><u>แนวทางแก้ไขปรับปรุงเบื้องต้น</u></p> <p>สภาพโดยรวมยังสามารถใช้งานได้ ควรวางแผนการขุดลอกตามระยะเวลาที่เหมาะสม และกำจัดเศษกิ่งไม้ และสิ่งปฏิกูลก่อนถึงช่วงฤดูน้ำหลาก</p> |
