การตรวจสอบสภาพฝายและแนวทางแก้ไขปรับปรุงเพื่อเพิ่มประสิทธิภาพฝาย ในพื้นที่จังหวัดเชียงราย

รหัสฝายที่ : WCR130300501

ชื่อฝาย : - ชื่อลำน้ำ : น่าน้อย ลำน้ำสาขาของ : แม่น้ำจาว/แม่น้ำโขง ประเภทลำน้ำ : ลำห้วย วันที่สำรวจ : 2 ก.พ. 65

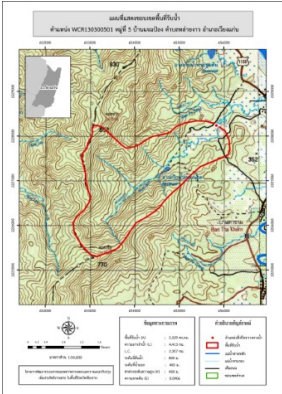
| พื้นที่รับน้ำของฝายและข้อมูลประกอบ | สภาพโดยรวมของฝายและแนวทางแก้ไขปรับปรุงเบื้องต้น |
|---|---|
| <p>ข้อมูลพื้นที่รับน้ำของฝาย</p> <p>A = 5.529 ตารางกิโลเมตร</p> <p>L = 4.413 กิโลเมตร</p> <p>LC = 2.207 กิโลเมตร</p> <p>H = 400 เมตร</p> <p>s = 0.091</p> <p>c = 0.1</p> <p>I = 60 มิลลิเมตร/ชั่วโมง</p> <p>Return period = 20 ปี</p> <p>อัตราการไหลสูงสุด = 9.222 ลบ.ม./วินาที</p> | <p>สภาพโดยรวมของฝาย</p> <p>ส่วนควบคุมน้ำ : โดยรวมมีสภาพปกติมีการแตกร้าวเล็กน้อย มีวัชพืชขึ้นน้อย ส่วนท้ายน้ำ : มีสภาพปกติ มีวัชพืชขึ้นน้อย</p> <p>แนวทางแก้ไขปรับปรุงเบื้องต้น</p> <p>ส่วนควบคุมน้ำโดยรวมยังใช้งานได้</p> <p>ควรได้รับการปรับปรุงเพื่อป้องกันการกัดเซาะบริเวณด้านท้ายน้ำเพื่อใช้งานในระยะยาว และควรวางแผนการขุดลอกตามระยะเวลาที่เหมาะสม และกำจัดเศษกิ่งไม้ และสิ่งปฏิกูลก่อนถึงช่วงฤดูน้ำหลาก</p> |
