การตรวจสอบสภาพฝายและแนวทางแก้ไขปรับปรุงเพื่อเพิ่มประสิทธิภาพฝาย ในพื้นที่จังหวัดเชียงราย

รหัสฝายที่ : WCR130300504

ชื่อฝาย : - ชื่อลำน้ำ : น่านน้ำ ลำน้ำสาขาของ : แม่น้ำจาว/แม่น้ำโขง ประเภทลำน้ำ : ลำห้วย วันที่สำรวจ : 2 ก.พ. 65

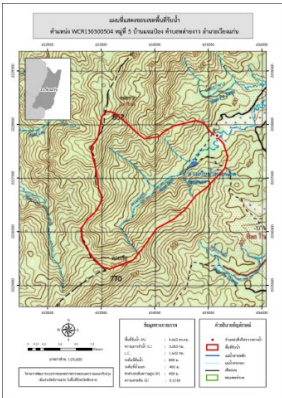
| พื้นที่รับน้ำของฝายและข้อมูลประกอบ | สภาพโดยรวมของฝายและแนวทางแก้ไขปรับปรุงเบื้องต้น |
| <p><u>ข้อมูลพื้นที่รับน้ำของฝาย</u></p> <p>A = 4.663 ตารางกิโลเมตร</p> <p>L = 3.283 กิโลเมตร</p> <p>LC = 1.642 กิโลเมตร</p> <p>H = 400 เมตร</p> <p>s = 0.122</p> <p>c = 0.1</p> <p>I = 90 มิลลิเมตร/ชั่วโมง</p> <p>Return period = 20 ปี</p> <p>อัตราการไหลสูงสุด = 11.667 ลบ.ม./วินาที</p> | <p><u>สภาพโดยรวมของฝาย</u></p> <p>สภาพโดยรวมมีสภาพปกติ</p> <p><u>แนวทางแก้ไขปรับปรุงเบื้องต้น</u></p> <p>สภาพโดยรวมยังสามารถใช้งานได้ ควรวางแผนการขุดลอกตามระยะเวลาที่เหมาะสม และกำจัดเศษกิ่งไม้ และสิ่งปฏิกูลก่อนถึงช่วงฤดูน้ำหลาก</p> |
