การตรวจสอบสภาพฝายและแนวทางแก้ไขปรับปรุงเพื่อเพิ่มประสิทธิภาพฝาย ในพื้นที่จังหวัดเชียงราย

รหัสฝายที่ : WCR130300601

ชื่อฝาย : - ชื่อลำน้ำ : ห้วยเอียน ลำน้ำสาขาของ : แม่น้ำโขง ประเภทลำน้ำ : ลำห้วย วันที่สำรวจ : 3 ก.พ. 65

หมู่บ้าน : หมู่ที่ 6 ห้วยเอียน ตำบล : หล่ายจาว อำเภอ : เวียงแก่น จังหวัด : เชียงราย

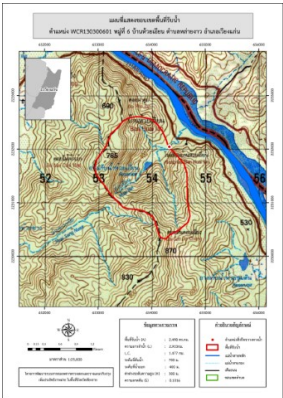
| พื้นที่รับน้ำของฝายและข้อมูลประกอบ | สภาพโดยรวมของฝายและแนวทางแก้ไขปรับปรุงเบื้องต้น |
|---|---|
| <p>ข้อมูลพื้นที่รับน้ำของฝาย</p> <p>A = 2.498 ตารางกิโลเมตร</p> <p>L = 2.953 กิโลเมตร</p> <p>LC = 1.477 กิโลเมตร</p> <p>H = 300 เมตร</p> <p>s = 0.102</p> <p>c = 0.1</p> <p>I = 100 มิลลิเมตร/ชั่วโมง</p> <p>Return period = 20 ปี</p> <p>อัตราการไหลสูงสุด = 6.943 ลบ.ม./วินาที</p> | <p>สภาพโดยรวมของฝาย</p> <p>สภาพโดยรวมมีสภาพปกติ</p> <p>แนวทางแก้ไขปรับปรุงเบื้องต้น</p> <p>สภาพโดยรวมยังสามารถใช้งานได้ ควรวางแผนการขุดลอกตามระยะเวลาที่เหมาะสม และกำจัดเศษกิ่งไม้ และสิ่งปฏิกูลก่อนถึงช่วงฤดูน้ำหลาก</p> |
