การตรวจสอบสภาพฝายและแนวทางแก้ไขปรับปรุงเพื่อเพิ่มประสิทธิภาพฝาย ในพื้นที่จังหวัดเชียงราย

รหัสฝายที่ : WCR130400102

ชื่อฝาย : - ชื่อลำน้ำ : ห้วยฮอน ลำน้ำสาขาของ : แม่น้ำจาว/แม่น้ำโขง ประเภทลำน้ำ : ลำห้วย วันที่สำรวจ : 2 ก.พ. 65  
หมู่บ้าน : หมู่ที่ 1 ท่าข้าม ตำบล : ท่าข้าม อำเภอ : เวียงแก่น จังหวัด : เชียงราย  
ก่อสร้าง เมื่อปี พ.ศ. : - อายุฝาย : มากกว่า 20 ปี หน่วยงานรับผิดชอบ : ที่ว่าการอำเภอเวียงแก่น ใช้แบบมาตรฐาน : ไม่ทราบ

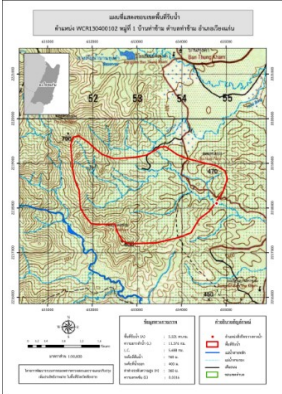
| พื้นที่รับน้ำของฝายและข้อมูลประกอบ | สภาพโดยรวมของฝายและแนวทางแก้ไขปรับปรุงเบื้องต้น |
|---|---|
| <p>ข้อมูลพื้นที่รับน้ำของฝาย</p> <p>A = 5.521 ตารางกิโลเมตร</p> <p>L = 11.376 กิโลเมตร</p> <p>LC = 5.688 กิโลเมตร</p> <p>H = 360 เมตร</p> <p>s = 0.032</p> <p>c = 0.1</p> <p>I = 45 มิลลิเมตร/ชั่วโมง</p> <p>Return period = 20 ปี</p> <p>อัตราการไหลสูงสุด = 6.907 ลบ.ม./วินาที</p> | <p>สภาพโดยรวมของฝาย</p> <p>สภาพส่วนควบคุมฝายโดยรวมมีสภาพปกติ แต่ส่วนท้ายน้ำถูกกัดเซาะ ทรุดตัว แตกร้าว รั่ว และมีรูโหว่ มีการเคลื่อนตัวน้อย</p> <p>แนวทางแก้ไขปรับปรุงเบื้องต้น</p> <p>ส่วนควบคุมน้ำโดยรวมยังใช้งานได้</p> <p>ควรได้รับการปรับปรุงเพื่อป้องกันการกัดเซาะบริเวณด้านท้ายน้ำเพื่อใช้งานในระยะยาว และควรวางแผนการขุดลอกตามระยะเวลาที่เหมาะสม และกำจัดเศษกิ่งไม้ และสิ่งปฏิกูลก่อนถึงช่วงฤดูน้ำหลาก</p> |
