# การตรวจสอบสภาพฝายและแนวทางแก้ไขปรับปรุงเพื่อเพิ่มประสิทธิภาพฝาย ในพื้นที่จังหวัดเชียงราย

รหัสฝายที่ : WCR130400204

ชื่อฝาย : - ชื่อลำน้ำ : ห้วยส้าน ลำน้ำสาขาของ : แม่น้ำจาว/แม่น้ำโขง ประเภทลำน้ำ : ลำห้วย วันที่สำรวจ : 2 ก.พ. 65

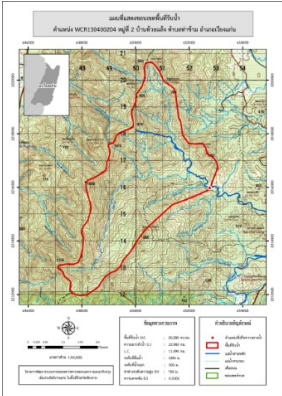
| พื้นที่รับน้ำของฝายและข้อมูลประกอบ | สภาพโดยรวมของฝายและแนวทางแก้ไขปรับปรุงเบื้องต้น |
|---|---|
| <p>ข้อมูลพื้นที่รับน้ำของฝาย</p> <p>A = 20.28 ตารางกิโลเมตร</p> <p>L = 22.98 กิโลเมตร</p> <p>LC = 11.49 กิโลเมตร</p> <p>H = 700 เมตร</p> <p>s = 0.03</p> <p>c = 0.1</p> <p>I = 40 มิลลิเมตร/ชั่วโมง</p> <p>Return period = 50 ปี</p> <p>อัตราการไหลสูงสุด = 22.551 ลบ.ม./วินาที</p> | <p><b>สภาพโดยรวมของฝาย</b></p> <p>ตัวฝายมีอายุค่อนข้างมาก และถูกกัดเซาะได้รับความเสียหาย</p> <p>สภาพตัวฝายไม่คุ้มค่าในการปรับปรุงซ่อมแซม</p> <p><b>แนวทางแก้ไขปรับปรุงเบื้องต้น</b></p> <p>เนื่องจากตัวฝายมีสภาพค่อนข้างทรุดโทรมไม่คุ้มค่าที่จะซ่อมแซม</p> <p>สามารถใช้งานต่อจนกว่าจะหมดสภาพ และรื้อถอนเพื่อก่อสร้างใหม่ ให้มีขนาด</p> <p>และรูปแบบที่เหมาะสม เพื่อที่จะรองรับปริมาณน้ำหลากได้</p> |
