การตรวจสอบสภาพฝายและแนวทางแก้ไขปรับปรุงเพื่อเพิ่มประสิทธิภาพฝาย ในพื้นที่จังหวัดเชียงราย

รหัสฝายที่ : WCR130400206

ชื่อฝาย : - ชื่อลำน้ำ : ห้วยส้าน ลำน้ำสาขาของ : แม่น้ำจาว/แม่น้ำโขง ประเภทลำน้ำ : ลำห้วย วันที่สำรวจ : 2 ก.พ. 65  
หมู่บ้าน : หมู่ที่ 2 ห้วยแล้ง ตำบล : ท่าข้าม อำเภอ : เวียงแก่น จังหวัด : เชียงราย  
ก่อสร้าง เมื่อปี พ.ศ. : - อายุฝาย : มากกว่า 15 ปี หน่วยงานรับผิดชอบ : ไม่ทราบ ออกแบบเอง

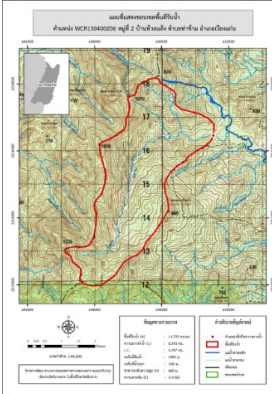
| พื้นที่รับน้ำของฝายและข้อมูลประกอบ | สภาพโดยรวมของฝายและแนวทางแก้ไขปรับปรุงเบื้องต้น |
|---|---|
| <p>ข้อมูลพื้นที่รับน้ำของฝาย</p> <p>A = 11.759 ตารางกิโลเมตร</p> <p>L = 8.593 กิโลเมตร</p> <p>LC = 4.297 กิโลเมตร</p> <p>H = 660 เมตร</p> <p>s = 0.077</p> <p>c = 0.1</p> <p>l = 60 มิลลิเมตร/ชั่วโมง</p> <p>Return period = 20 ปี</p> <p>อัตราการไหลสูงสุด = 19.615 ลบ.ม./วินาที</p> | <p>สภาพโดยรวมของฝาย</p> <p>ตัวฝายชำรุดถูกกัดเซาะพังเสียหายหมดสภาพ</p> <p>แนวทางแก้ไขปรับปรุงเบื้องต้น</p> <p>สภาพของตัวฝายไม่สามารถที่จะซ่อมแซมได้เนื่องจากได้รับความเสียหายควรรื้อถอนและก่อสร้างใหม่ให้มีขนาด และรูปแบบที่เหมาะสม เพื่อที่จะรองรับปริมาณน้ำหลากได้</p> |
