การตรวจสอบสภาพฝายและแนวทางแก้ไขปรับปรุงเพื่อเพิ่มประสิทธิภาพฝาย ในพื้นที่จังหวัดเชียงราย

รหัสฝายที่ : WCR130400406

ชื่อฝาย : ชุมชน ชื่อลำน้ำ : ห้วยขวาก ลำน้ำสาขาของ : แม่น้ำจาว/แม่น้ำโขง ประเภทลำน้ำ : ลำห้วย วันที่สำรวจ : 1 ก.พ. 65  
หมู่บ้าน : หมู่ที่ 4 ขวากใต้ ตำบล : ท่าข้าม อำเภอ : เวียงแก่น จังหวัด : เชียงราย  
ก่อสร้าง เมื่อปี พ.ศ. : 2564 อายุฝาย : 1 หน่วยงานรับผิดชอบ : ชุมชน ออกแบบเอง

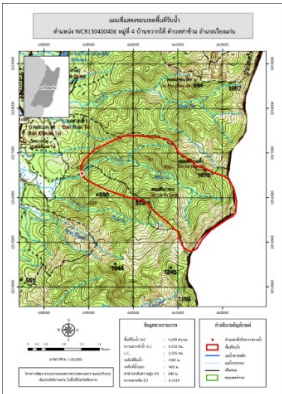
| พื้นที่รับน้ำของฝายและข้อมูลประกอบ | สภาพโดยรวมของฝายและแนวทางแก้ไขปรับปรุงเบื้องต้น |
|---|---|
| <p>ข้อมูลพื้นที่รับน้ำของฝาย</p> <p>A = 4.699 ตารางกิโลเมตร</p> <p>L = 4.51 กิโลเมตร</p> <p>LC = 2.255 กิโลเมตร</p> <p>H = 640 เมตร</p> <p>s = 0.142</p> <p>c = 0.1</p> <p>I = 70 มิลลิเมตร/ชั่วโมง</p> <p>Return period = 20 ปี</p> <p>อัตราการไหลสูงสุด = 9.144 ลบ.ม./วินาที</p> | <p>สภาพโดยรวมของฝาย</p> <p>สภาพโดยรวมมีสภาพปกติ</p> <p>แนวทางแก้ไขปรับปรุงเบื้องต้น</p> <p>สภาพโดยรวมยังสามารถใช้งานได้ ควรวางแผนการขุดลอกตามระยะเวลาที่เหมาะสม และกำจัดเศษกิ่งไม้ และสิ่งปฏิกูลก่อนถึงช่วงฤดูน้ำหลาก</p> |
