การตรวจสอบสภาพฝายและแนวทางแก้ไขปรับปรุงเพื่อเพิ่มประสิทธิภาพฝาย ในพื้นที่จังหวัดเชียงราย

รหัสฝายที่ : WCR140300702

ชื่อฝาย : - ชื่อลำน้ำ : ห้วยชมภู ลำน้ำสาขาของ : แม่น้ำอิง/แม่น้ำโขง ประเภทลำน้ำ : ลำห้วย วันที่สำรวจ : 29 เม.ย. 64  
 หมู่บ้าน : หมู่ที่ 7 ชมภู ตำบล : ยางฮ่อม อำเภอ : ขุนตาล จังหวัด : เชียงราย  
 ก่อสร้าง เมื่อปี พ.ศ. : - อายุฝาย : มากกว่า 15 ปี หน่วยงานรับผิดชอบ : เทศบาลตำบลยางฮ่อม ไซ้แบบมาตรฐาน : ม.ข.27

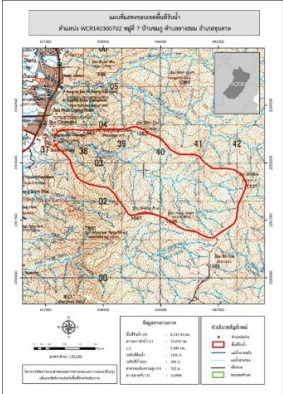
พื้นที่รับน้ำของฝายและข้อมูลประกอบ	สภาพโดยรวมของฝายและแนวทางแก้ไขปรับปรุงเบื้องต้น

<p>ข้อมูลพื้นที่รับน้ำของฝาย                      A = 8.133 ตารางกิโลเมตร                      L = 10.092 กิโลเมตร                      LC = 5.046 กิโลเมตร                      H = 700 เมตร                      s = 0.069                      c = 0.1                      I = 30 มิลลิเมตร/ชั่วโมง                      Return period = 20 ปี                      อัตราการไหลสูงสุด = 6.783 ลบ.ม./วินาที</p>	<p><b>สภาพโดยรวมของฝาย</b></p> <p>ส่วนควบคุมน้ำ : มีรอยแตกรายน้อยส่วนผลให้มีการรั่วเล็กน้อยยังสามารถเก็บน้ำได้ มีเศษกิ่งไม้ และวัชพืชกีดขวางทางน้ำปานกลาง ส่วนท้ายน้ำ : มีการกัดเซาะ รอยแตกกร้าว รูโหว่ และรั่วเล็กน้อย เนื่องจากการกัดเซาะ มีวัชพืชปกคลุมน้อย</p> <p><b>แนวทางแก้ไขปรับปรุงเบื้องต้น</b></p> <p>ส่วนควบคุมน้ำ : เนื่องจากสภาพฝายค่อนข้างเก่าแต่ยังสามารถใช้การได้จึงไม่เหมาะแก่การซ่อมแซม สามารถใช้งานได้อาจมองว่าหมดสภาพ กำจัดวัชพืชออก ขุดลอกเอาตะกอนออก และวางมาตรการกำจัดวัชพืชตามระยะเวลาที่เหมาะสมเหมาะสม หรือหากสามารถก่อสร้างใหม่ได้ควรรื้อถอน และก่อสร้างใหม่</p>
