การตรวจสอบสภาพฝายและแนวทางแก้ไขปรับปรุงเพื่อเพิ่มประสิทธิภาพฝาย ในพื้นที่จังหวัดเชียงราย

รหัสฝายที่ : WCR150100201

ชื่อฝาย : - ชื่อลำน้ำ : ห้วยล่อง ลำน้ำสาขาของ : ห้วยฝิ่ง/แม่น้ำคำ/แม่น้ำใจ ประเภทลำน้ำ : ลำห้วย วันที่สำรวจ : 5 ต.ค. 64
 หมู่บ้าน : หมู่ที่ 2 ห้วยฝิ่ง ตำบล : แม่สองโน อำเภอ : แม่ฟ้าหลวง จังหวัด : เชียงราย
 ก่อสร้าง เมื่อปี พ.ศ. : - อายุฝาย : มากกว่า 20 ปี หน่วยงานรับผิดชอบ : กรมชลประทาน ใช้แบบมาตรฐาน : มข.27

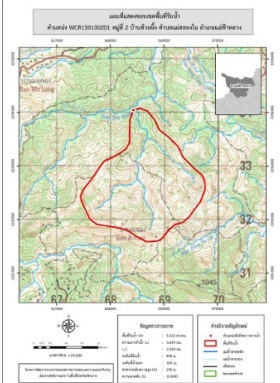
พื้นที่รับน้ำของฝายและข้อมูลประกอบ	สภาพโดยรวมของฝายและแนวทางแก้ไขปรับปรุงเบื้องต้น

<p>ข้อมูลพื้นที่รับน้ำของฝาย A = 3.322 ตารางกิโลเมตร L = 5.099 กิโลเมตร LC = 2.549 กิโลเมตร H = 250 เมตร s = 0.049 c = 0.1 I = 70 มิลลิเมตร/ชั่วโมง Return period = 20 ปี อัตราการไหลสูงสุด = 6.465 ลบ.ม./วินาที</p>	<p>สภาพโดยรวมของฝาย ส่วนควบคุมน้ำ : มีการกัดเซาะเล็กน้อย และมีเศษกิ่งไม้กีดขวางทางน้ำเล็กน้อย ส่วนท้ายน้ำ : มีการกัดเซาะน้อย มีเศษกิ่งไม้กีดขวางทางน้ำปานกลาง มีตะกอน และต้นไม้ขึ้นขวางทางน้ำปานกลาง พื้นตะเข้ถูกกัดเซาะ และแตกร้าเล็กน้อย แนวทางแก้ไขปรับปรุงเบื้องต้น โดยรวมตัวฝายยังใช้งานได้ปกติ แต่มีเศษกิ่งไม้ และวัชพืชขึ้น รวมถึงตะกอนทางคันท้ายน้ำที่ค่อนข้างมากดังนั้นควรวางแผนการขุดลอกตามระยะเวลาที่เหมาะสม และกำจัดเศษกิ่งไม้ และสิ่งปฏิกูลก่อนถึงช่วงฤดูน้ำหลาก</p>
