การตรวจสภาพฝายและแนวทางแก้ไขปรับปรุงเพื่อเพิ่มประสิทธิภาพฝาย ในพื้นที่จังหวัดเชียงราย

รหัสฝายที่ : WCR150102001

ชื่อฝาย : ฝายบ้านนาโต ชื่อลำน้ำ : แม่น้ำคำ ลำน้ำสาขาของ : แม่น้ำโขง ประเภทลำน้ำ : แม่น้ำสาขา วันที่สำรวจ : 5 ต.ค. 64
 หมู่บ้าน : หมู่ที่ 20 นาโต ตำบล : แม่สองโน อำเภอก : แม่ฟ้าหลวง จังหวัด : เชียงราย
 ก่อสร้าง เมื่อปี พ.ศ. : 2556 อายุฝาย : 8 หน่วยงานรับผิดชอบ : ทหารไม่ทราบหน่วย ไซ้แบบมาตรฐาน : มช.27

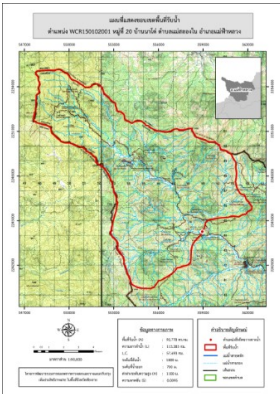
พื้นที่รับน้ำของฝายและข้อมูลประกอบ	สภาพโดยรวมของฝายและแนวทางแก้ไขปรับปรุงเบื้องต้น

<p>ข้อมูลพื้นที่รับน้ำของฝาย A = 92.778 ตารางกิโลเมตร L = 115.385 กิโลเมตร LC = 57.693 กิโลเมตร H = 1100 เมตร s = 0.01 Return period = 100 ปี อัตราการไหลสูงสุด = 108.107 ลบ.ม./วินาที</p>	<p>สภาพโดยรวมของฝาย</p> <p>ส่วนควบคุมน้ำ : มีการกัดเซาะปานกลางทางด้านขวาของตัวฝายทำให้เมื่อน้ำหลากน้ำจะไหลล้นข้ามตัวฝายทางด้านขวาเข้าพื้นที่การก... มีเศษกิ่งไม้กีดขวางทางน้ำเล็กน้อย ส่วนท้ายน้ำ : มีการกัดเซาะน้อย มีเศษกิ่งไม้กีดขวางทางน้ำเล็กน้อย มีรูโหว่ที่เกิดจากการกัดเซาะเล็กน้อย</p> <p>แนวทางแก้ไขปรับปรุงเบื้องต้น</p> <p>เนื่องจากมีการกัดเซาะทางด้านเหนือน้ำค่อนข้างมากดังนั้นควรก่อสร้างพนังป้องกันการกัดเซาะทางด้านเหนือน้ำเพื่อป้องกัน... วางมาตรการขุดลอกตามระยะเวลาที่เหมาะสม และกำจัดเศษกิ่งไม้ และสิ่งปฏิกูลก่อนถึงช่วงฤดูน้ำหลาก</p>
