ชื่อฝาย :- ชื่อลำน้ำ : แม่น้ำคำ ลำน้ำสาขาของ : แม่น้ำโขง ประเภทลำน้ำ : แม่น้ำสาขา วันที่สำรวจ : 5 ต.ค. 64
 หมู่บ้าน : หมู่ที่ 8 ปางมะหัน ตำบล : เทอดไทย อำเภอ : แม่ฟ้าหลวง จังหวัด : เชียงราย
 ก่อสร้าง เมื่อปี พ.ศ. : 2559 อายุฝาย : 5 หน่วยงานรับผิดชอบ : โครงการพัฒนาตอยตุง ออกแบบเอง

ผลการตรวจสอบสภาพฝาย

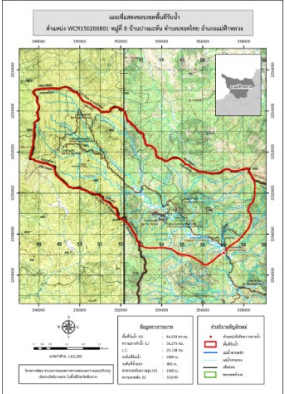
พื้นที่รับน้ำของฝายและข้อมูลประกอบ	สภาพโดยรวมของฝายและแนวทางแก้ไขปรับปรุงเบื้องต้น

<p>ข้อมูลพื้นที่รับน้ำของฝาย A = 46.054 ตารางกิโลเมตร L = 50.275 กิโลเมตร LC = 25.138 กิโลเมตร H = 1000 เมตร s = 0.02 Return period = 100 ปี อัตราการไหลสูงสุด = 76.193 ลบ.ม./วินาที</p>	<p>สภาพโดยรวมของฝาย</p> <p>ส่วนควบคุมน้ำ : มีรอยแตกร้าวเล็กน้อย โดยรวมยังสามารถใช้งานได้ปกติ ส่วนท้ายน้ำ : มีการกัดเซาะทรุดตัว แกรวด และทรุดตัวเล็กน้อย ระบบส่งน้ำ : มีสภาพปกติมีตะกอนน้อย มีวิธีขึ้นเล็กน้อย</p> <p>แนวทางแก้ไขปรับปรุงเบื้องต้น</p> <p>สภาพโดยรวมยังสามารถใช้งานได้ปกติ ควรวางแผนการขุดลอกตามระยะเวลาที่เหมาะสม และกำจัดเศษกิ่งไม้ และสิ่งปฏิกูลจนถึงช่วงอุทกน้ำหลาก ส่วนท้ายน้ำยังพอใช้งานได้ ควรได้รับการปรับปรุงเพื่อป้องกันการกัดเซาะในระยะยาว</p>
