การตรวจสอบสภาพฝายและแนวทางแก้ไขปรับปรุงเพื่อเพิ่มประสิทธิภาพฝาย ในพื้นที่จังหวัดเชียงราย

รหัสฝายที่ : WCR150201502

ชื่อฝาย : - ชื่อลำน้ำ : ห้วยปุนะ ลำน้ำสาขาของ : ห้วยมอก/แม่น้ำคำ/แม่น้ำโขง ประเภทลำน้ำ : ลำห้วย วันที่สำรวจ : 5 ต.ค. 64  
หมู่บ้าน : หมู่ที่ 15 ผาจี ตำบล : เทอดไทย อำเภอ : แม่ฟ้าหลวง จังหวัด : เชียงราย  
ก่อสร้าง เมื่อปี พ.ศ. : - อายุฝาย : มากกว่า 10 ปี หน่วยงานรับผิดชอบ : อบต.เทอดไทย ออกแบบเอง

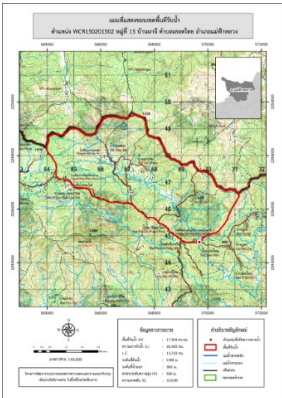
| พื้นที่รับน้ำของฝายและข้อมูลประกอบ | สภาพโดยรวมของฝายและแนวทางแก้ไขปรับปรุงเบื้องต้น |
|---|---|
| <p><u>ข้อมูลพื้นที่รับน้ำของฝาย</u><br/>A = 17.304 ตารางกิโลเมตร<br/>L = 26.465 กิโลเมตร<br/>LC = 13.233 กิโลเมตร<br/>H = 500 เมตร<br/>s = 0.019<br/>c = 0.1<br/>I = 35 มิลลิเมตร/ชั่วโมง<br/>Return period = 50 ปี<br/>อัตราการไหลสูงสุด = 16.837 ลบ.ม./วินาที</p> | <p><u>สภาพโดยรวมของฝาย</u><br/>ส่วนควบคุมน้ำ : มีการกัดเซาะ ทรุดตัว และแตกร้าวเล็กน้อย และมีเศษกิ่งไม้กีดขวางทางน้ำเล็กน้อย<br/>ส่วนท้ายน้ำ : มีการกัดเซาะ ทรุดตัว และแตกร้าวเล็กน้อย และมีเศษกิ่งไม้กีดขวางทางน้ำเล็กน้อย<br/><u>แนวทางแก้ไขปรับปรุงเบื้องต้น</u><br/>เนื่องจากตัวฝายมีสภาพค่อนข้างเก่าไม่คุ้มที่จะปรับปรุงซ่อมแซม สามารถใช้งานต่อจนกว่าจะหมดสภาพและรื้อถอนเพื่อก่อสร้างใหม่ ให้มีขนาด และรูปแบบที่เหมาะสม เพื่อที่จะรองรับปริมาณน้ำหลากได้</p> |
