การตรวจสอบสภาพฝายและแนวทางแก้ไขปรับปรุงเพื่อเพิ่มประสิทธิภาพฝาย ในพื้นที่จังหวัดเชียงราย

รหัสฝายที่ : WCR160400102

ชื่อฝาย : กอดตอง ชื่อลำน้ำ : ร่องลึก ลำน้ำสาขาของ : ประเภทลำน้ำ : ลำห้วย วันที่สำรวจ : 27 เม.ย. 64
 หมู่บ้าน : หมู่ที่ 1 โป่งมอญ ตำบล : ป่าก่อคำ อำเภอ : แม่ลาว จังหวัด : เชียงราย
 ก่อสร้าง เมื่อปี พ.ศ. : - อายุฝาย : มากกว่า 20 ปี หน่วยงานรับผิดชอบ : อบต.ป่าก่อคำ ใช้แบบมาตรฐาน : มข.27

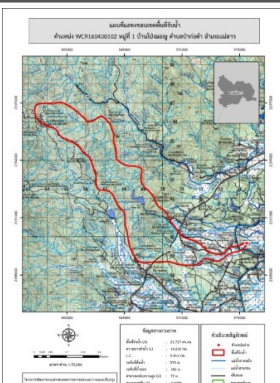
พื้นที่รับน้ำของฝายและข้อมูลประกอบ	สภาพโดยรวมของฝายและแนวทางแก้ไขปรับปรุงเบื้องต้น

<p>ข้อมูลพื้นที่รับน้ำของฝาย A = 21.727 ตารางกิโลเมตร L = 19.632 กิโลเมตร LC = 9.816 กิโลเมตร H = 75 เมตร s = 0.004 c = 0.1 I = 30 มิลลิเมตร/ชั่วโมง Return period = 20 ปี อัตราการไหลสูงสุด = 18.121 ลบ.ม./วินาที</p>	<p>สภาพโดยรวมของฝาย ส่วนควบคุมน้ำ : มีสภาพปกติ มีกีดเซาะเล็กน้อย และมีวัชพืชขึ้นน้อย ส่วนท้ายน้ำ : มีสภาพปกติ มีวัชพืชขึ้นน้อย ระบบส่งน้ำ : มีสภาพปกติ มีวัชพืชขึ้นน้อย</p> <p>แนวทางแก้ไขปรับปรุงเบื้องต้น มีสภาพปกติดี ดังนั้นควรกำจัดวัชพืชออก ขุดลอกเอาตะกอนออก และวางมาตรการกำจัดวัชพืชตามระยะเวลาที่เหมาะสม</p>
