การตรวจสอบสภาพฝายและแนวทางแก้ไขปรับปรุงเพื่อเพิ่มประสิทธิภาพฝาย ในพื้นที่จังหวัดเชียงราย

รหัสฝายที่ : WCR160400105

ชื่อฝาย : พ่อพิน ชื่อลำน้ำ : ร่องลึก ลำน้ำสาขาของ : ประเภทลำน้ำ : ลำห้วย วันที่สำรวจ : 27 เม.ย. 64
 หมู่บ้าน : หมู่ที่ 1 โป่งมอญ ตำบล : ป่าก่อคำ อำเภอ : แม่ลาว จังหวัด : เชียงราย
 ก่อสร้าง เมื่อปี พ.ศ. : 2553 อายุฝาย : 11 หน่วยงานรับผิดชอบ : อบต.ป่าก่อคำ ใช้แบบมาตรฐาน : ไม่ทราบ

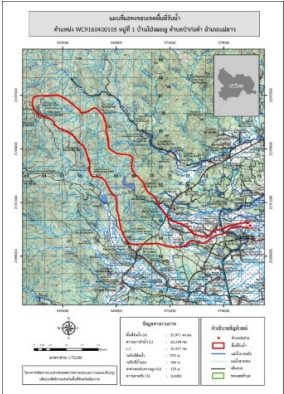
พื้นที่รับน้ำของฝายและข้อมูลประกอบ	สภาพโดยรวมของฝายและแนวทางแก้ไขปรับปรุงเบื้องต้น

<p>ข้อมูลพื้นที่รับน้ำของฝาย</p> <p>A = 21.971 ตารางกิโลเมตร</p> <p>L = 20.594 กิโลเมตร</p> <p>LC = 10.297 กิโลเมตร</p> <p>H = 175 เมตร</p> <p>s = 0.008</p> <p>c = 0</p> <p>I = 0 มิลลิเมตร/ชั่วโมง</p> <p>Return period = 100 ปี</p> <p>อัตราการไหลสูงสุด = 1.847 ลบ.ม./วินาที</p>	<p>สภาพโดยรวมของฝาย</p> <p>ส่วนควบคุมน้ำ : มีสภาพปกติ มีวัชพืชขึ้นน้อย ส่วนท้ายน้ำ : ถูกกัดเซาะ ทรุดตัว แตกร้าว รื้อและมีการเคลื่อนตัวน้อย มีวัชพืชขึ้นเล็กน้อย ระบบส่งน้ำ : มีสภาพปกติ มีวัชพืชขึ้นน้อย</p> <p>แนวทางแก้ไขปรับปรุงเบื้องต้น</p> <p>เนื่องจากเป็นฝายเก่าไม่คุ้มค่าในการปรับปรุง แต่ยังมีสภาพพอที่จะใช้งานได้จนกว่าจะหมดสภาพ ดังนั้นหากสามารถก่อสร้างใหม่ได้ควรรื้อถอน และก่อสร้างใหม่</p>
