ชื่อฝาย : - ชื่อลำน้ำ : ห้วยसान ลำน้ำสาขาของ : ประเภทลำน้ำ : ลำห้วย วันที่สำรวจ : 5 ก.ค. 64
 แม่น้ำลาว/แม่น้ำกก/แม่น้ำโขง
 หมู่บ้าน : หมู่ที่ 6 ห้วยसान ตำบล : แม่สรวย อำเภอ : แม่สรวย จังหวัด : เชียงราย
 ก่อสร้าง เมื่อปี พ.ศ. : 2560 อายุฝาย : 4 หน่วยงานรับผิดชอบ : เทศบาลตำบลแม่สรวย ใช้แบบมาตรฐาน : มข.27

ลักษณะทั่วไป			
ประเภทของสันฝาย : ฝายไหลตกตรง	ความสูงชั้น : 1.00 เมตร	ความกว้างสัน : 6.00 เมตร	
ประตูระบายน้ำ : มี	ชนิดบานประตู : บานตรง	ขนาด (กว้าง*สูง) : 1.20*1.50	จำนวน : 4 ชุด ชนิดเครื่องยกบาน : -
อาคารบังคับน้ำ : ไม่มี			
ระบบส่งน้ำ : ไม่มี	ลักษณะคลอง : -	ขนาดกันคลองกว้าง : - เมตร	ความยาวประมาณ : - กิโลเมตรเมตร

ผลการตรวจสอบสภาพฝาย

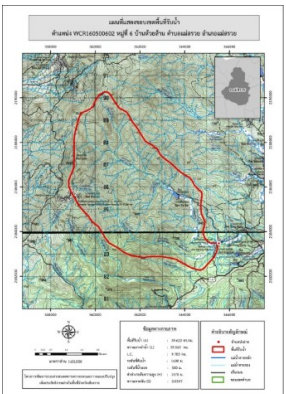
พื้นที่รับน้ำของฝายและข้อมูลประกอบ	สภาพโดยรวมของฝายและแนวทางแก้ไขปรับปรุงเบื้องต้น

<p>ข้อมูลพื้นที่รับน้ำของฝาย A = 29.622 ตารางกิโลเมตร L = 19.565 กิโลเมตร LC = 9.783 กิโลเมตร H = 1070 เมตร s = 0.055 Return period = 100 ปี อัตราการไหลสูงสุด = 61.12 ลบ.ม./วินาที</p>	<p>สภาพโดยรวมของฝาย</p> <p>ส่วนเหนือน้ำ : มีสภาพปกติ มีวัชพืชขึ้นน้อย ส่วนควบคุมน้ำ : ชาวบ้านได้ทุบตอม่อฝายออกทั้งหมดเพื่อช่วยในการระบายน้ำทำให้ตัวฝายแตกร้าว และมีรูโหว่รูรั่วเล็กน้อย มีวัชพืชขึ้นน้อย ส่วนท้ายน้ำ : สภาพปกติ แต่มีเศษคอนกรีตที่ทุบมากีดขวางทางน้ำ มีวัชพืชขึ้นน้อย</p> <p>แนวทางแก้ไขปรับปรุงเบื้องต้น</p> <p>สภาพฝายยังพอใช้งานได้ควรขุด และขนย้ายเศษคอนกรีตที่กีดขวางทางน้ำออก และวางมาตรการกำจัดวัชพืชตามระยะเวลาที่เหมาะสมเหมาะสม</p>
