การตรวจสอบสภาพฝายและแนวทางแก้ไขปรับปรุงเพื่อเพิ่มประสิทธิภาพฝาย ในพื้นที่จังหวัดเชียงราย

รหัสฝายที่ : WCR170100101

ชื่อฝาย : - ชื่อลำน้ำ : ห้วยโป่ง ลำน้ำสาขาของ : ประเภทลำน้ำ : ลำห้วย วันที่สำรวจ : 7 ก.พ. 65  
น้ำฝ่อ/แม่น้ำกก/แม่น้ำโขง

หมู่บ้าน : หมู่ที่ 1 โป่ง ตำบล : หงส์ก่อ อำเภอ : เวียงเชียงรุ้ง จังหวัด : เชียงราย

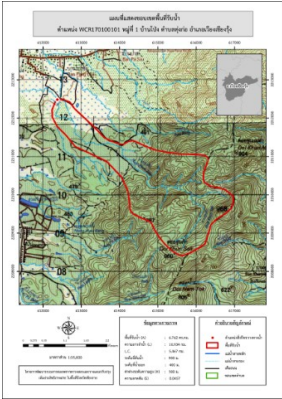
| พื้นที่รับน้ำของฝายและข้อมูลประกอบ | สภาพโดยรวมของฝายและแนวทางแก้ไขปรับปรุงเบื้องต้น |
|---|---|
| <p>ข้อมูลพื้นที่รับน้ำของฝาย</p> <p>A = 6.762 ตารางกิโลเมตร</p> <p>L = 10.934 กิโลเมตร</p> <p>LC = 5.467 กิโลเมตร</p> <p>H = 500 เมตร</p> <p>s = 0.046</p> <p>c = 0.1</p> <p>I = 45 มิลลิเมตร/ชั่วโมง</p> <p>Return period = 20 ปี</p> <p>อัตราการไหลสูงสุด = 8.459 ลบ.ม./วินาที</p> | <p>สภาพโดยรวมของฝาย</p> <p>ตัวฝายมีอายุค่อนข้างมาก และถูกกัดเซาะได้รับความเสียหายเล็กน้อย</p> <p>สภาพตัวฝายไม่คุ้มค่าในการปรับปรุงซ่อมแซม</p> <p>แนวทางแก้ไขปรับปรุงเบื้องต้น</p> <p>เนื่องจากตัวฝายมีสภาพค่อนข้างทรุดโทรมไม่คุ้มค่าที่จะซ่อมแซม</p> <p>สามารถใช้งานต่อจนกว่าจะหมดสภาพ และรื้อถอนเพื่อก่อสร้างใหม่ ให้มีขนาด</p> <p>และรูปแบบที่เหมาะสม เพื่อที่จะรองรับปริมาณน้ำหลากได้</p> |
