การตรวจสอบสภาพฝายและแนวทางแก้ไขปรับปรุงเพื่อเพิ่มประสิทธิภาพฝาย ในพื้นที่จังหวัดเชียงราย

รหัสฝายที่ : WCR170100301

ชื่อฝาย : - ชื่อลำน้ำ : น้ำฝื่อ ลำน้ำสาขาของ : แม่น้ำกก/แม่น้ำโขง ประเภทลำน้ำ : ลำห้วย วันที่สำรวจ : 7 ก.พ. 65  
หมู่บ้าน : หมู่ที่ 3 ป่าห้าว ตำบล : พงก่อง อำเภอบาง : เวียงเชียงรุ้ง จังหวัด : เชียงราย  
ก่อสร้าง เมื่อปี พ.ศ. : - อายุฝาย : มากกว่า 20 ปี หน่วยงานรับผิดชอบ : - ใช้แบบมาตรฐาน : มข.27  
ที่ว่าการอำเภอเวียงเชียงรุ้ง

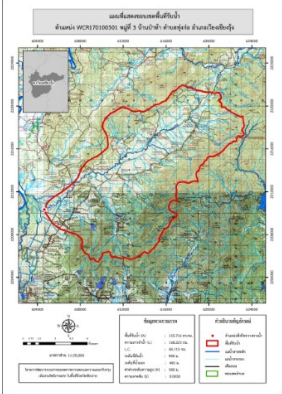
| พื้นที่รับน้ำของฝายและข้อมูลประกอบ | สภาพโดยรวมของฝายและแนวทางแก้ไขปรับปรุงเบื้องต้น |
|---|---|
| <p>ข้อมูลพื้นที่รับน้ำของฝาย</p> <p>A = 155.716 ตารางกิโลเมตร</p> <p>L = 168.225 กิโลเมตร</p> <p>LC = 84.113 กิโลเมตร</p> <p>H = 500 เมตร</p> <p>s = 0.003</p> <p>Return period = 500 ปี</p> <p>อัตราการไหลสูงสุด = 178.393 ลบ.ม./วินาที</p> | <p>สภาพโดยรวมของฝาย</p> <p>ส่วนควบคุมน้ำ : มีการแตกร้าวจากการทับถมออกเนื่องจากมีเศษกิ่งไม้มาติดช่วงน้ำหลาก</p> <p>ส่วนท้ายน้ำ : สภาพโดยรวมมีสภาพปกติ มีวัชพืชขึ้นน้อย</p> <p>แนวทางแก้ไขปรับปรุงเบื้องต้น</p> <p>เนื่องจากตัวฝายมีสภาพค่อนข้างเก่าไม่คุ้มที่จะปรับปรุงซ่อมแซม สามารถใช้งานต่อจนกว่าจะหมดสภาพและรื้อถอนเพื่อก่อสร้างใหม่ ให้มีขนาด และรูปแบบที่เหมาะสม เพื่อที่จะรองรับปริมาณน้ำหลากได้</p> |
