การตรวจสอบสภาพฝายและแนวทางแก้ไขปรับปรุงเพื่อเพิ่มประสิทธิภาพฝาย ในพื้นที่จังหวัดเชียงราย

รหัสฝายที่ : WCR170100302

ชื่อฝาย : - ชื่อลำน้ำ : น้ำฝื่อ ลำน้ำสาขาของ : แม่น้ำกก/แม่น้ำโขง ประเภทลำน้ำ : ลำห้วย วันที่สำรวจ : 7 ก.พ. 65  
หมู่บ้าน : หมู่ที่ 3 ป่าห้าว ตำบล : พงก่อง อำเภอบาง : เวียงเชียงรุ้ง จังหวัด : เชียงราย  
ก่อสร้าง เมื่อปี พ.ศ. : - อายุฝาย : มากกว่า 40 ปี หน่วยงานรับผิดชอบ : -  
ที่ว่าการอำเภอเวียงเชียงรุ้ง ใช้แบบมาตรฐาน : ไม่ทราบ

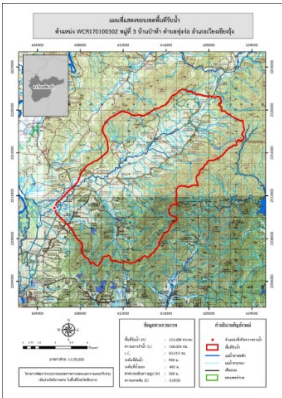
| พื้นที่รับน้ำของฝายและข้อมูลประกอบ | สภาพโดยรวมของฝายและแนวทางแก้ไขปรับปรุงเบื้องต้น |
|---|---|
| <p>ข้อมูลพื้นที่รับน้ำของฝาย</p> <p>A = 151.688 ตารางกิโลเมตร</p> <p>L = 166.026 กิโลเมตร</p> <p>LC = 83.013 กิโลเมตร</p> <p>H = 500 เมตร</p> <p>s = 0.003</p> <p>Return period = 500 ปี</p> <p>อัตราการไหลสูงสุด = 176.158 ลบ.ม./วินาที</p> | <p>สภาพโดยรวมของฝาย</p> <p>ตัวฝายชำรุดถูกกัดเซาะพังเสียหายหมดสภาพ</p> <p>แนวทางแก้ไขปรับปรุงเบื้องต้น</p> <p>สภาพของตัวฝายไม่สามารถที่จะซ่อมแซมได้เนื่องจากได้รับความเสียหายควรรื้อถอนและก่อสร้างใหม่ให้มีขนาด และรูปแบบที่เหมาะสม เพื่อที่จะรองรับปริมาณน้ำหลากได้</p> |
